**Obnova sousoší  
nanebevzetí Jana Nepomuckého v Šebetově  
2016 – 2023**

# **Sousoší apoteózy sv. Jana Nepomuckého v Šebetově**

## **Zpráva o restaurování**

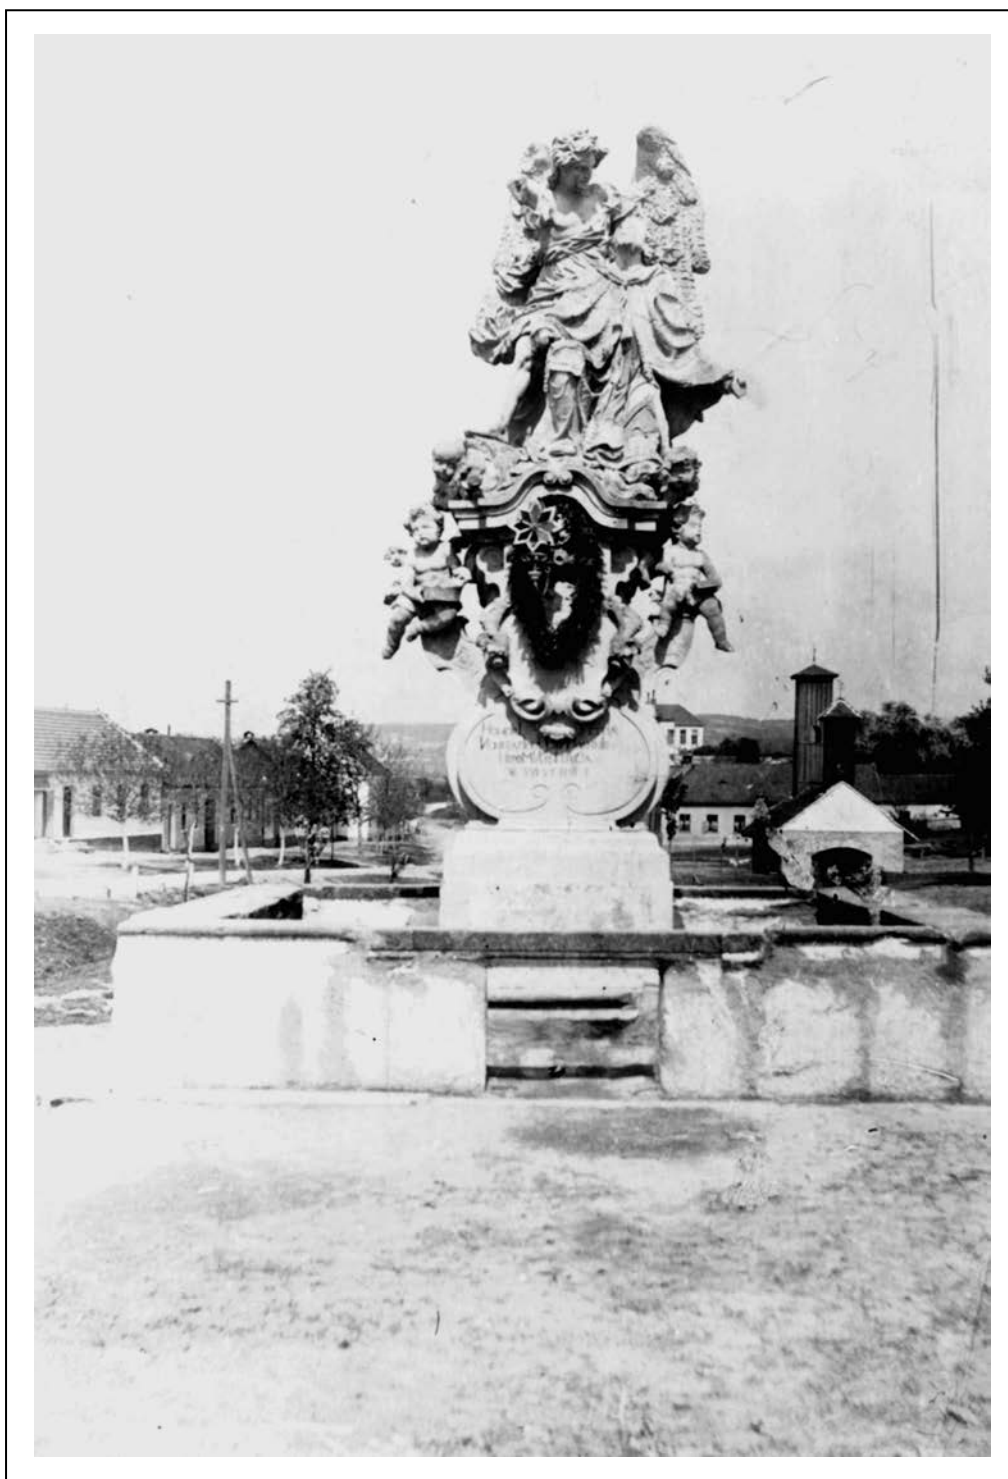
### Fotografie č. 1

Celkový pohled z jihovýchodu

Historická fotografie z počátku 20. století (nejstarší známý záběr) – na fotografii jsou zachyceny oba putti, kartuš a lucerna ve tvaru osmicípé hvězdy. Pravá ruka velkého anděla je odlomena, levé i pravé ruce sv. Jana chybí prsty. "Průchod" ohradní zítkou je užší a přehrazený druhotně použitým kamenným prvkem. Podstavec sousoší stojí na schodovém stupni s oblým nosem, schod je pravděpodobně podezděním vyvýšen cca 20 cm nad úroveň terénu uvnitř ohrazeného prostoru.

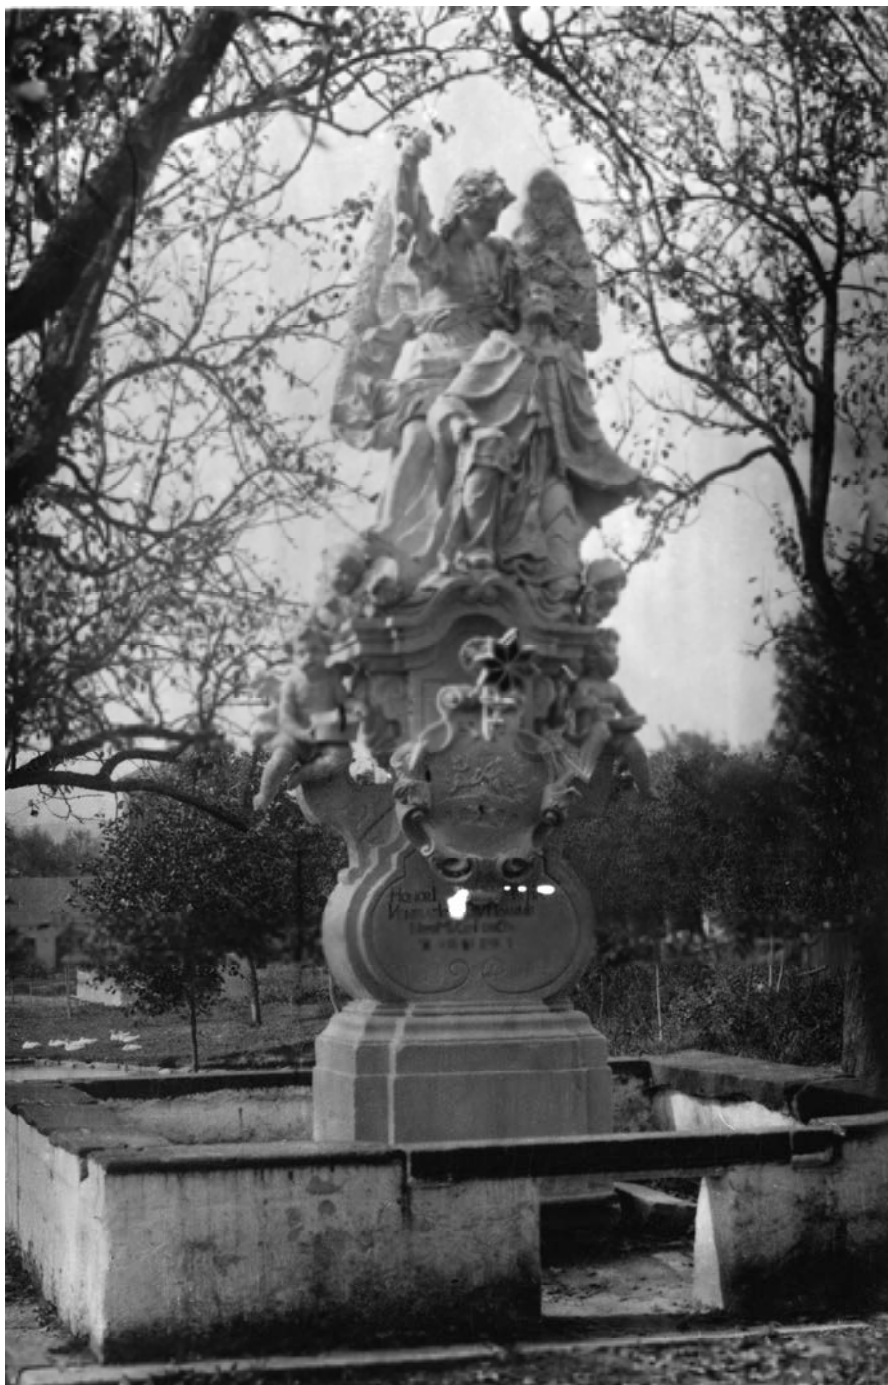
**Fotografie č. 4**

Celkový pohled z jihovýchodu

Historická fotografie pravděpodobně z první poloviny 20. století po dílčí opravě – na fotografii jsou zachyceni oba putti, kartuš a lucerna ve tvaru osmicípé hvězdy. Konzola lucerny je ohnutá. Pravá ruka velkého anděla je doplněna, a nenese žádný atribut. Levé i pravé ruce sv. Jana chybí prsty, přičemž pravá ruka byla před poškozením pravděpodobně doplněna. "Průchod" ohradní zítkou je užší a přehrazený druhotně použitým kamenným prvkem. Na levé straně podstavce je vykloněný, volně položený schod.

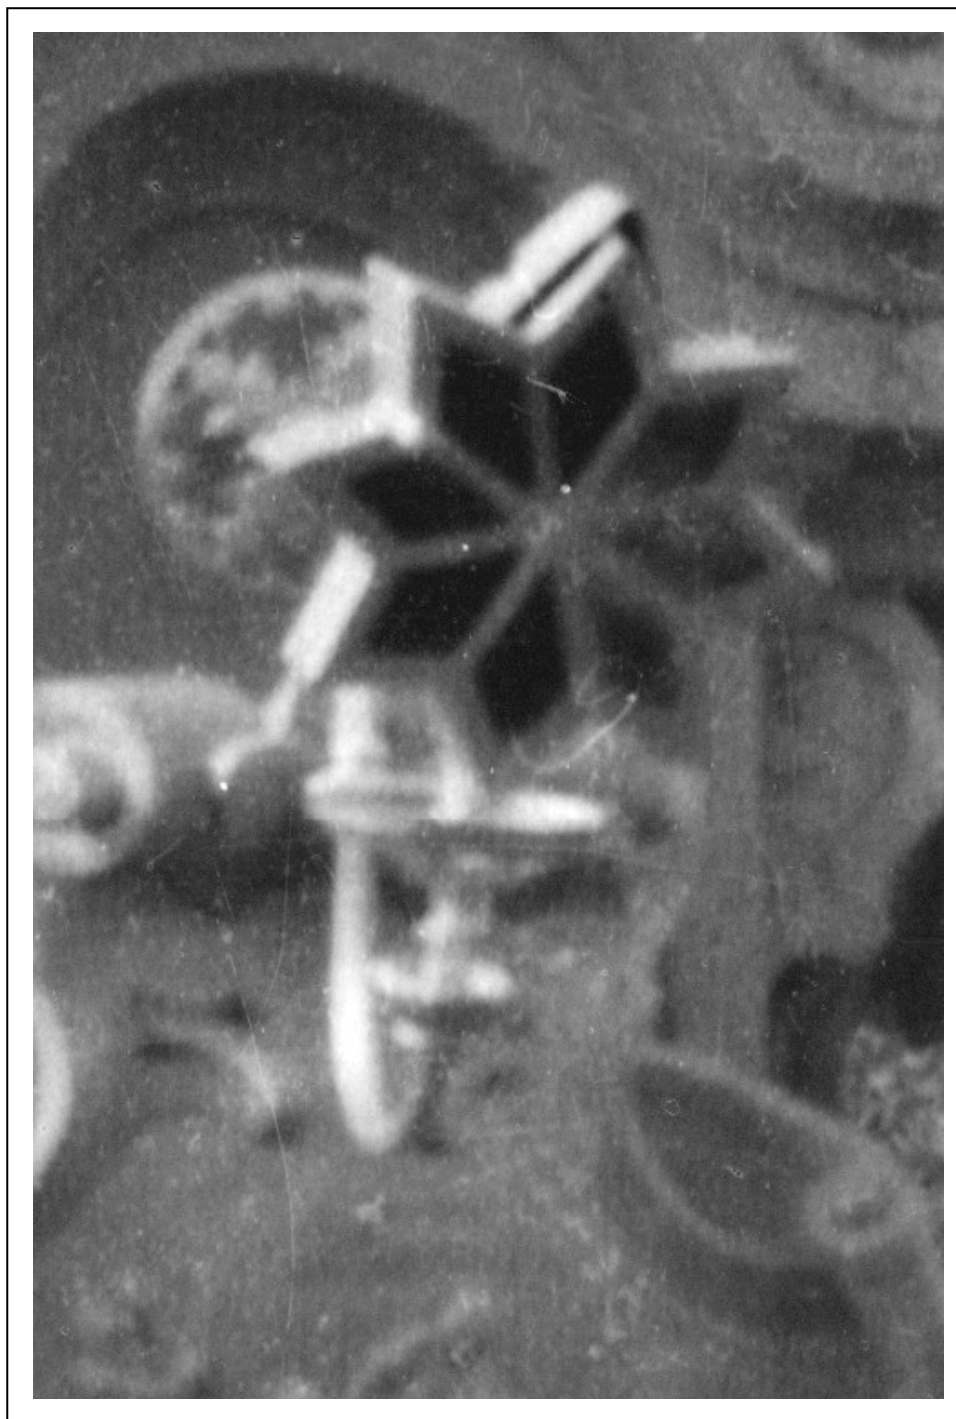
**Fotografie č. 5**

Sřední partie podstavce – výřez z předchozí fotografie

Detail historické fotografie pravděpodobně z první poloviny 20. století po dílčí opravě - na fotografii je zachycena lucerna ve tvaru hvězdy, nasazená na kovové konzoli, která je poškozená ohnutím směrem dopředu. Jedná se o nepůvodní, druhotně použitou konzolu plynové lucerny.

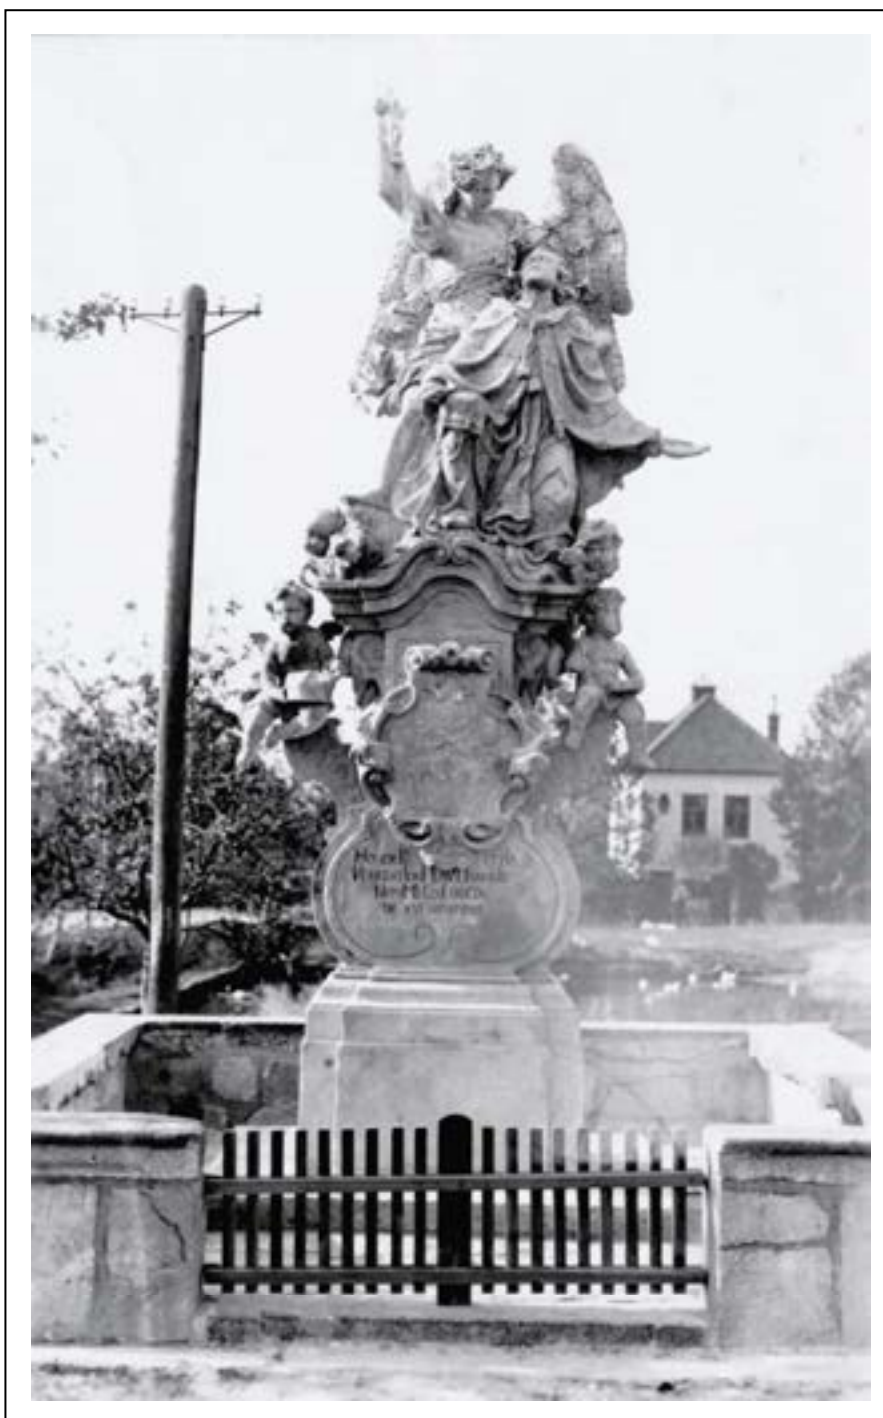
### Fotografie č. 7

Celkový pohled z jihovýchodu

Historická fotografie pravděpodobně z druhé poloviny 20. století po další dílčí opravě – na fotografii jsou zachyceni oba putti a kartuš. Lucerna ve tvaru osmicípé hvězdy včetně konzoly chybí. Pravá ruka velkého anděla je doplněna a nese malý, pravděpodobně betonový krucifix. Levá ruka sv. Jana je doplněna. Levý putto nese kovovou palmovou ratolest. "Průchod" ohradní zítvou je odbouráním rozšířen a zabezpečen dřevěným plotovým dílcem. Na pohledově levé straně zídky je patrná trhlina.

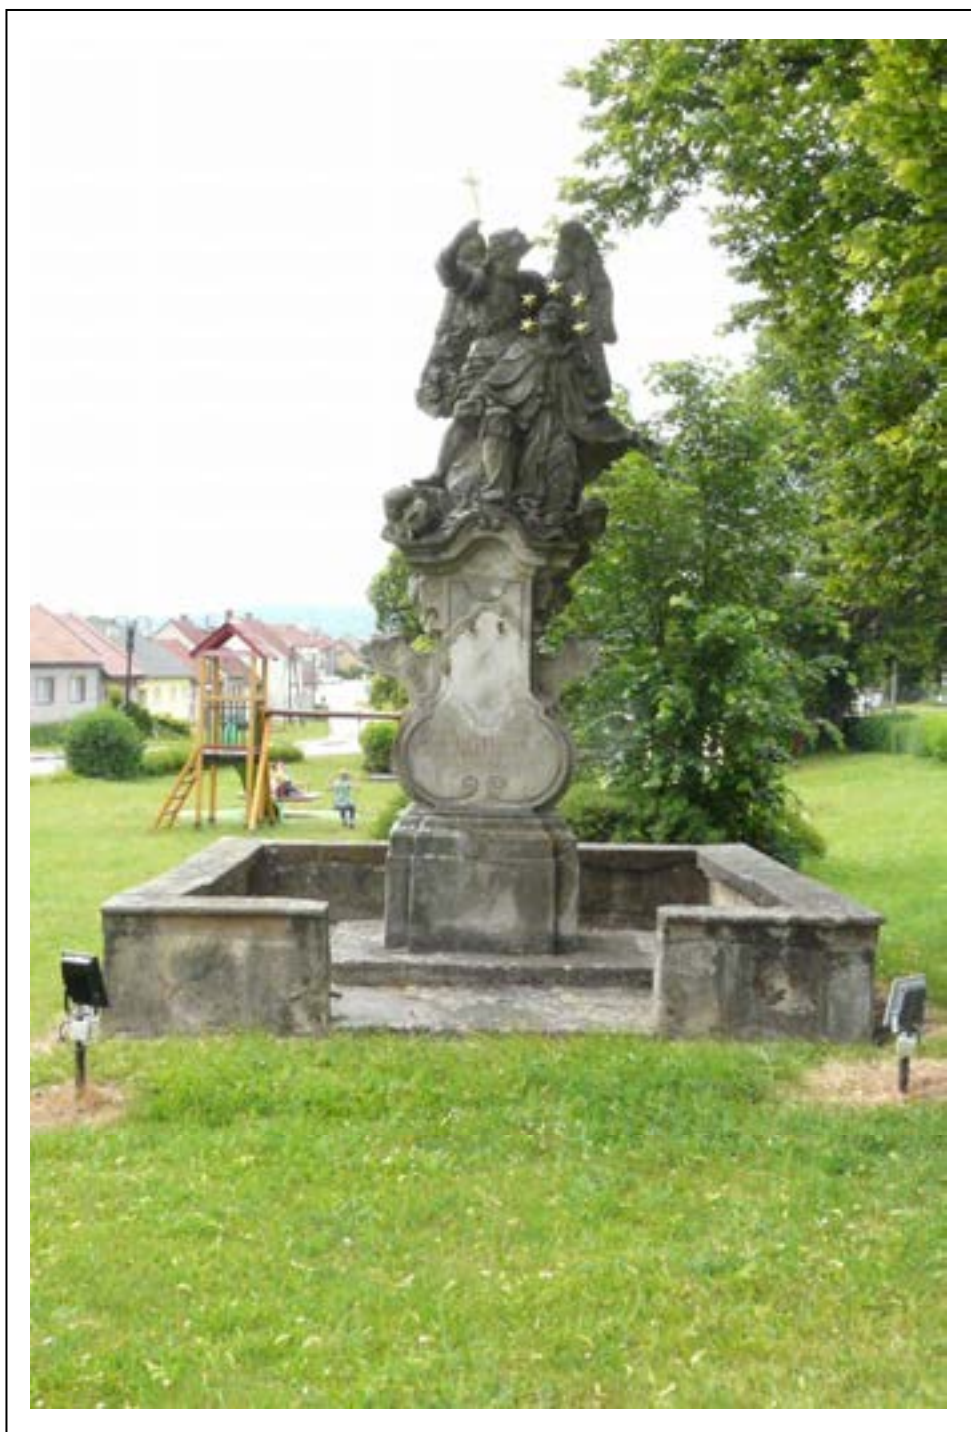
**Fotografie č. 10**

Celkový pohled z jihovýchodu

Stav před restaurováním v roce 2016 – oba puti a kartuš byly ukradeni.

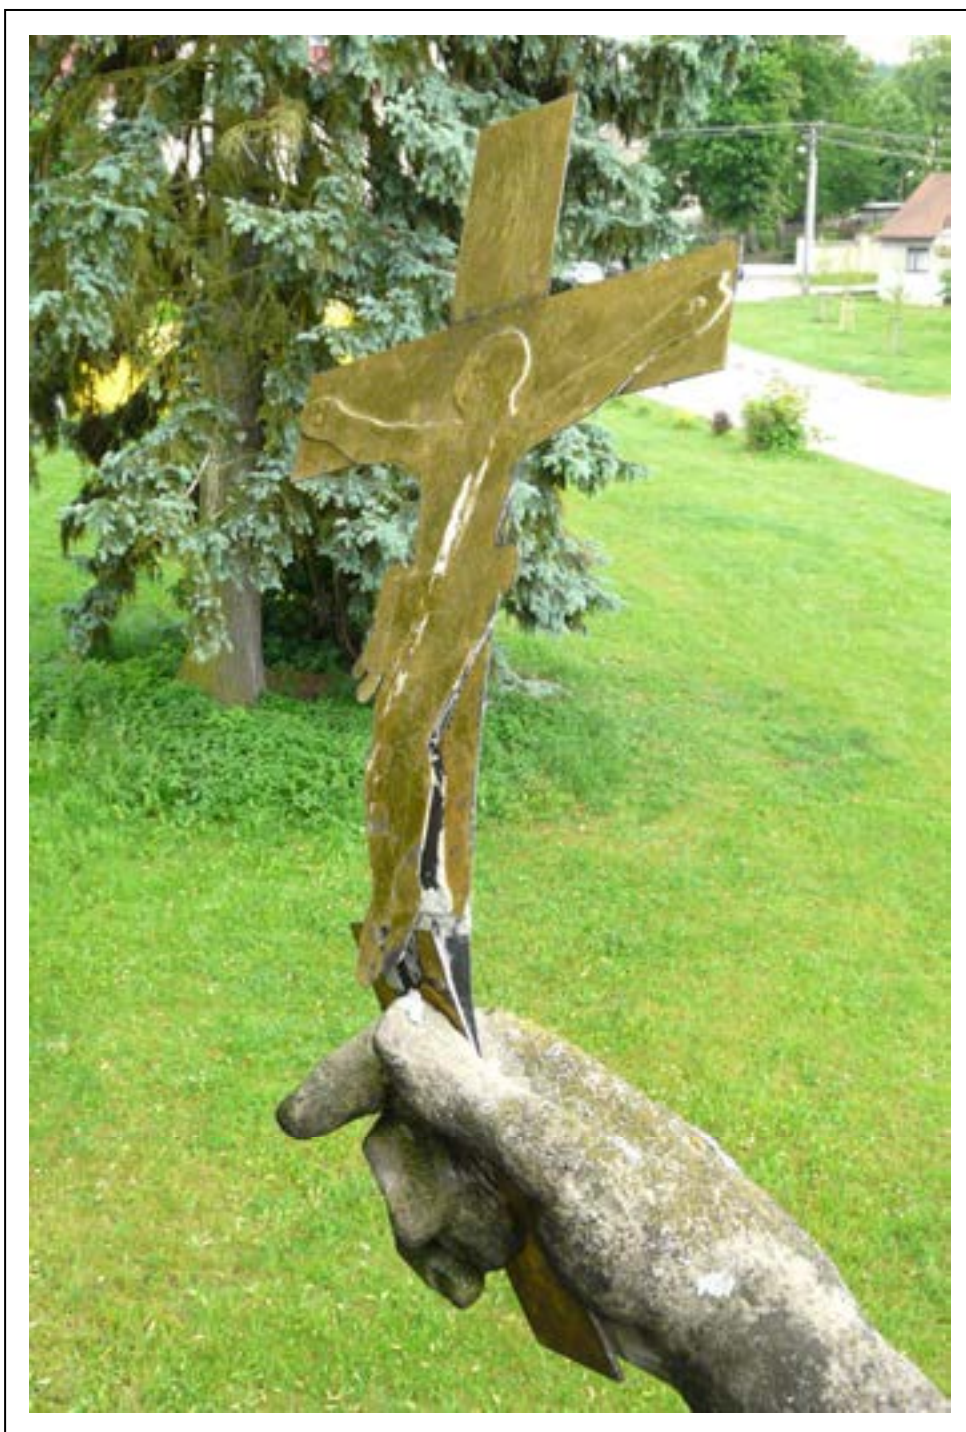
**Fotografie č. 21**

Pravá ruka velkého anděla – stav před restaurováním

Ruka a křížek – doplňky provedené v rámci předchozího restaurování.

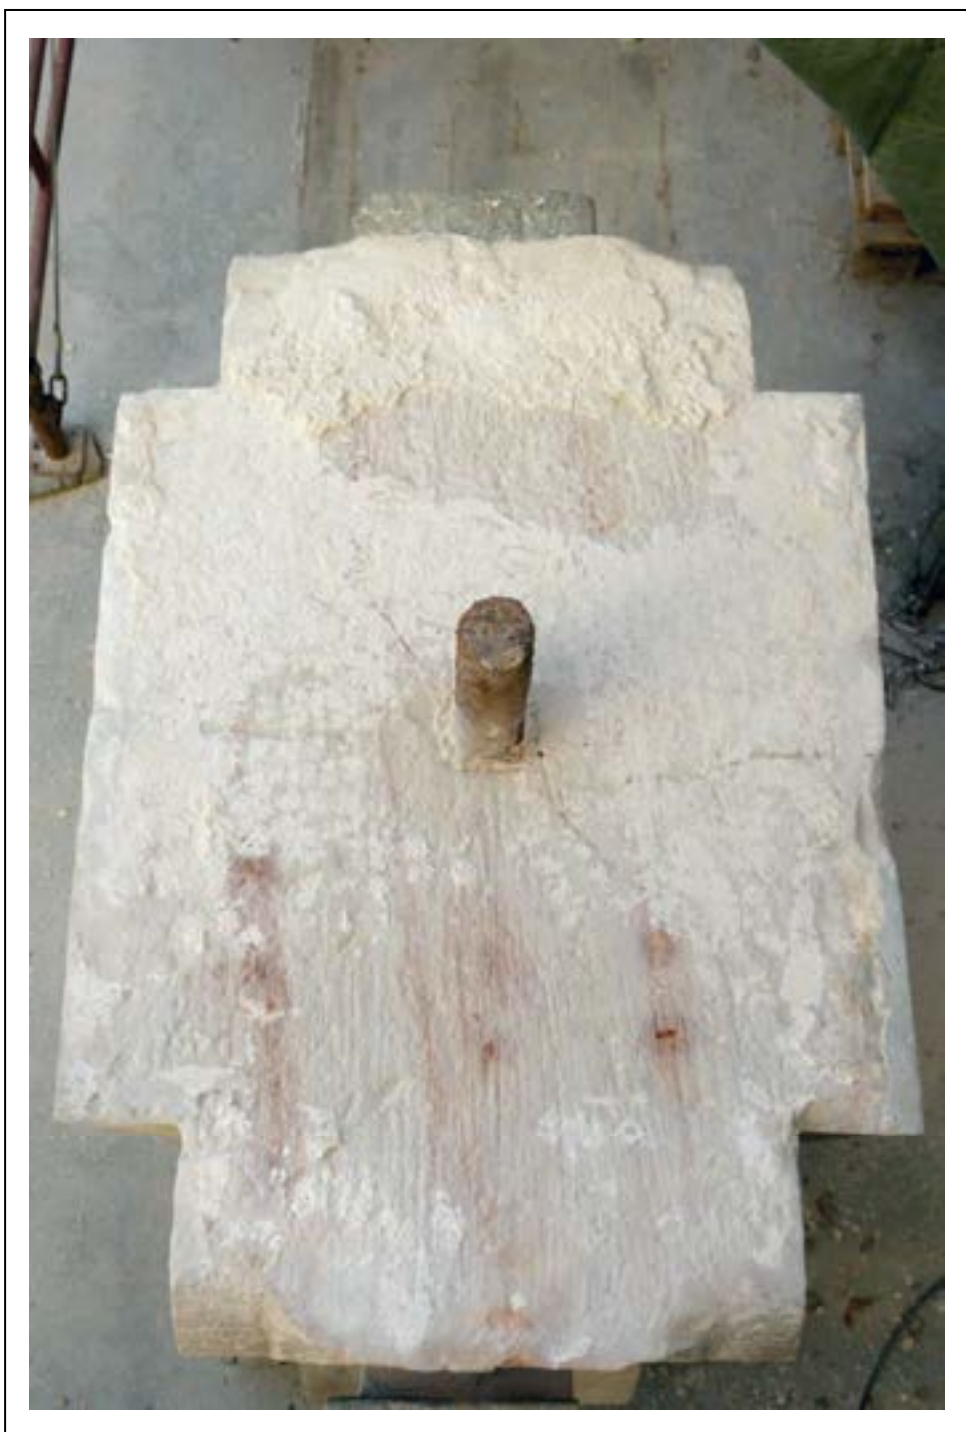
**Fotografie č. 36**  
Průběh restaurování – 2017

Horní plocha středního dílu podstavce – tlak koroze narůstající na železném kotvicím čepu způsobil vznik trhlin, paprskovitě se šířících od otvoru s čepem.

Z důvodu existence statické poruchy (rozevírání vertikálních trhlin v horní partii střední části podstavce) byla provedena demontáž sousoší a podstavce, a kromě vyjmutí železného čepu, který způsobil vznik výše zmíněných trhlin, byly demontovány také ostatní železné kotvící prvky, které by v případě ponechání na svých místech v budoucnu způsobily další poškození díla. Demontovaná památka byla přemístěna do vhodného zastřešeného prostoru, kde proběhly následující etapy restaurování.

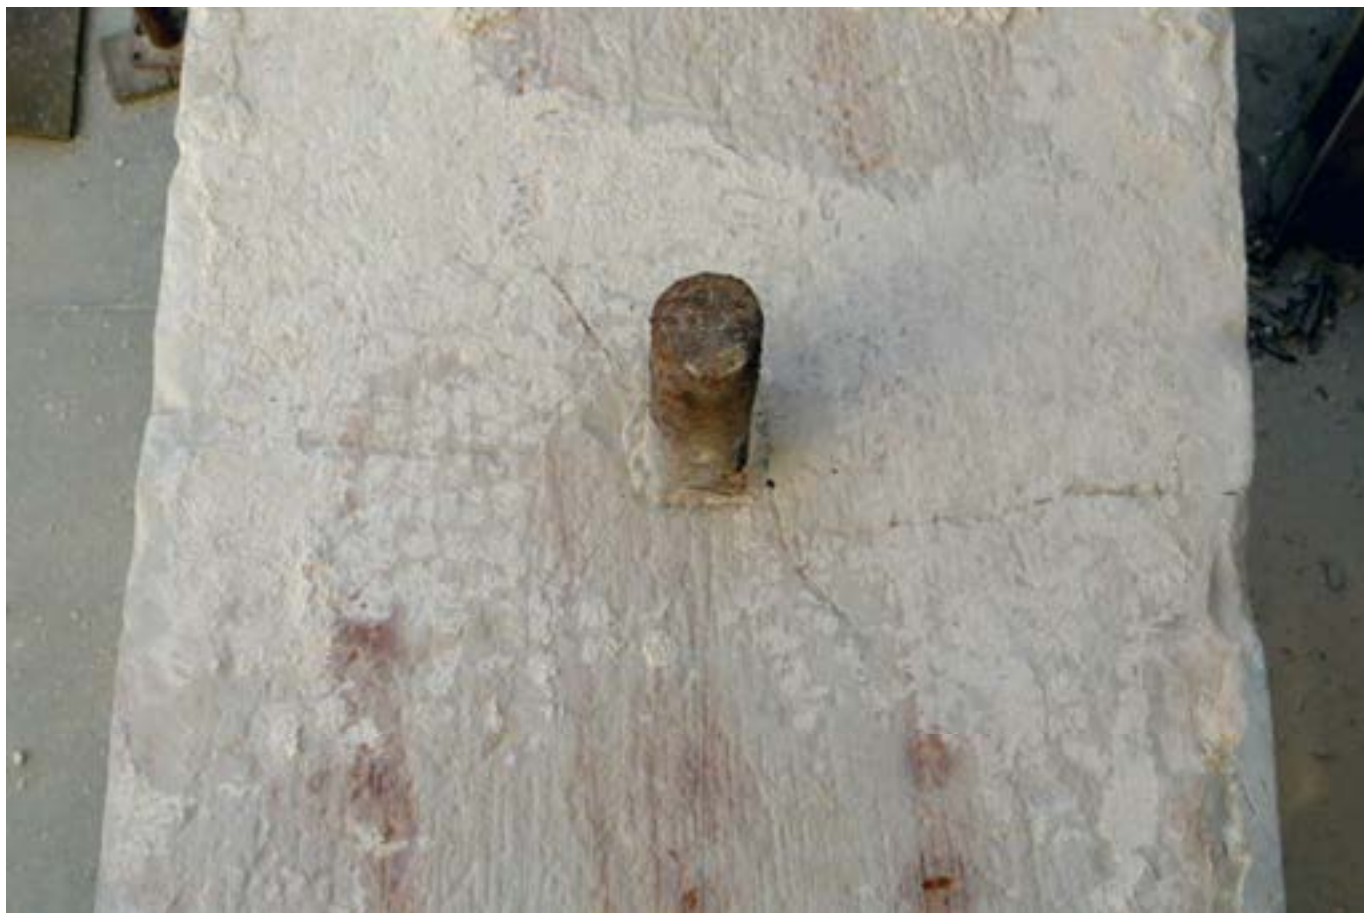
**Fotografie č. 37**

Detail horní plochy středního dílu podstavce – tlak koroze narůstající na železném kotvicím čepu způsobil vznik trhlin, paprskovitě se šířících od otvoru s čepem.

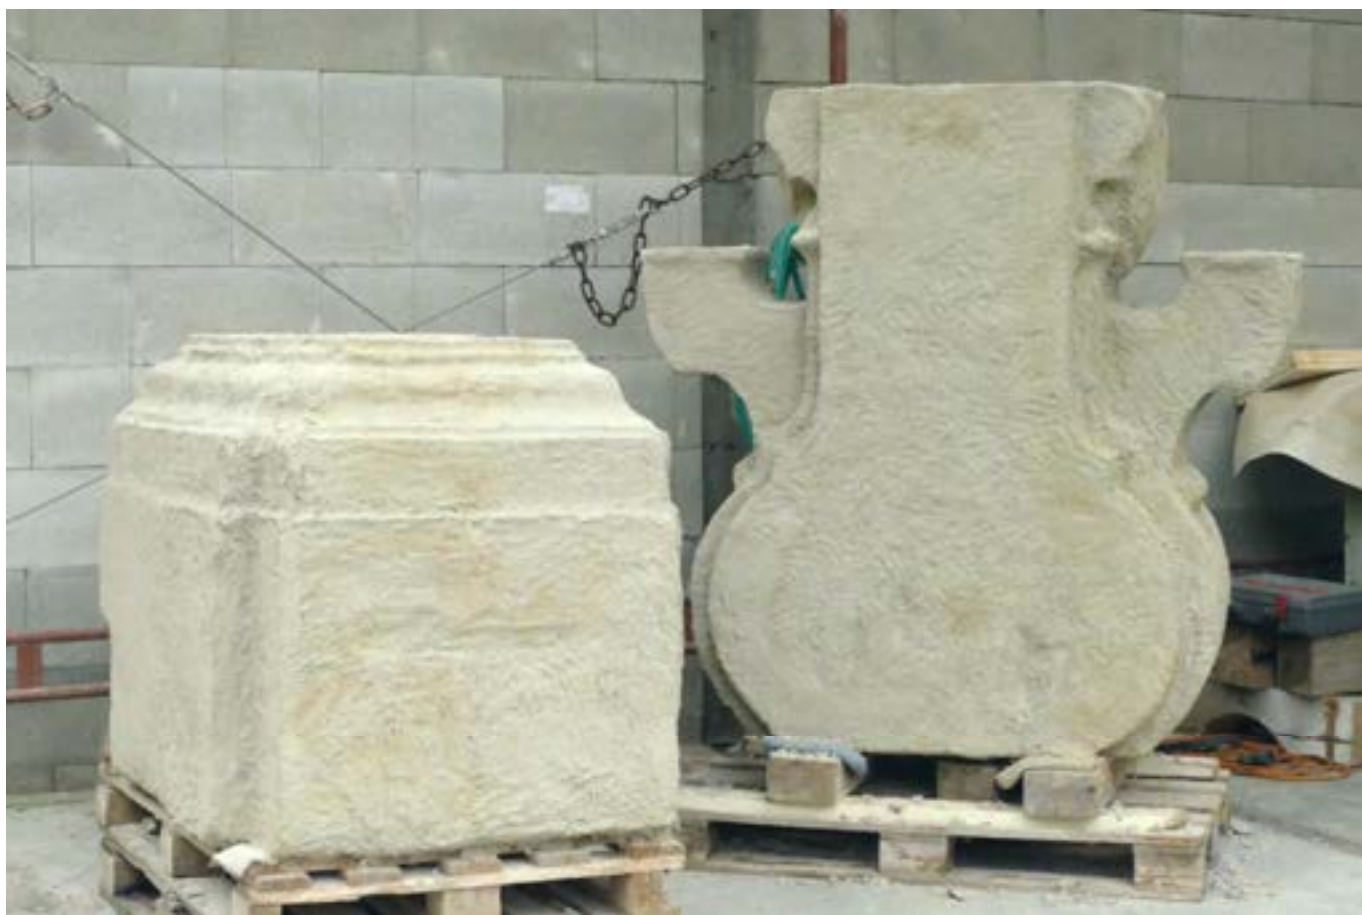
**Fotografie č. 38**

Průběh odsolování podstavce – na povrchu zábalu jsou patrné hnědorezavé skvrny usazenin solí transportovaných z kamene do papírové buničiny.

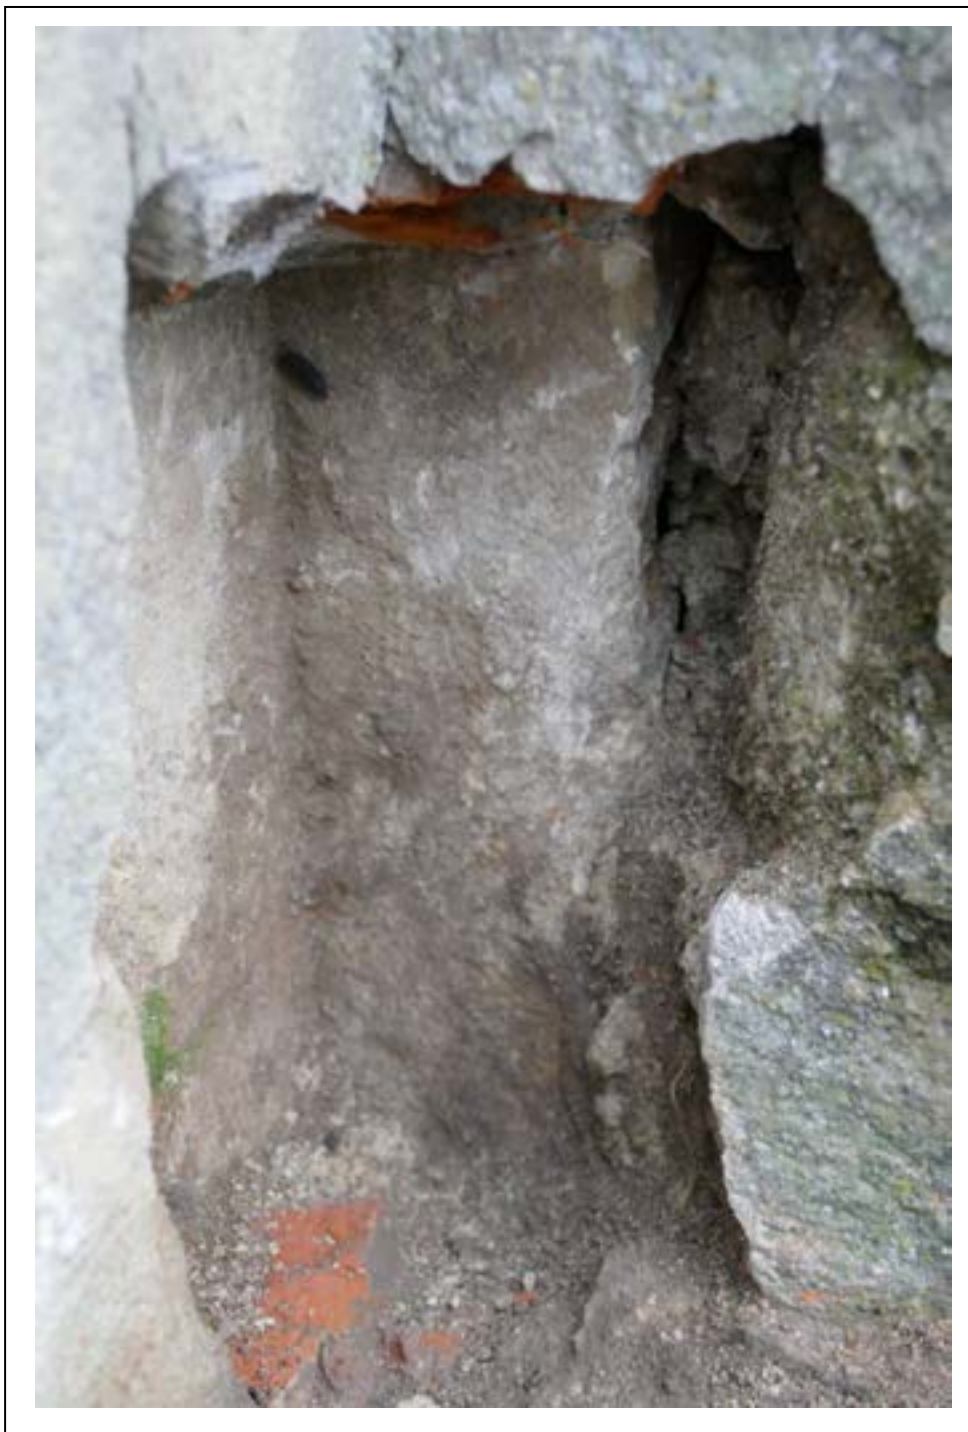
**Fotografie č. 47**

Průběh restaurování – průběh demolice novodobého základu v roce 2017

Detail vnitřní strany levého rohu novodobé ohrady - sonda odkrývá povrch rohového kamenného sloupku. Je zřejmé, že do boku pilířku není vysekána půlkuželka, jak je v případě, kdy se jedná o součást balustrády většinou obvyklé.

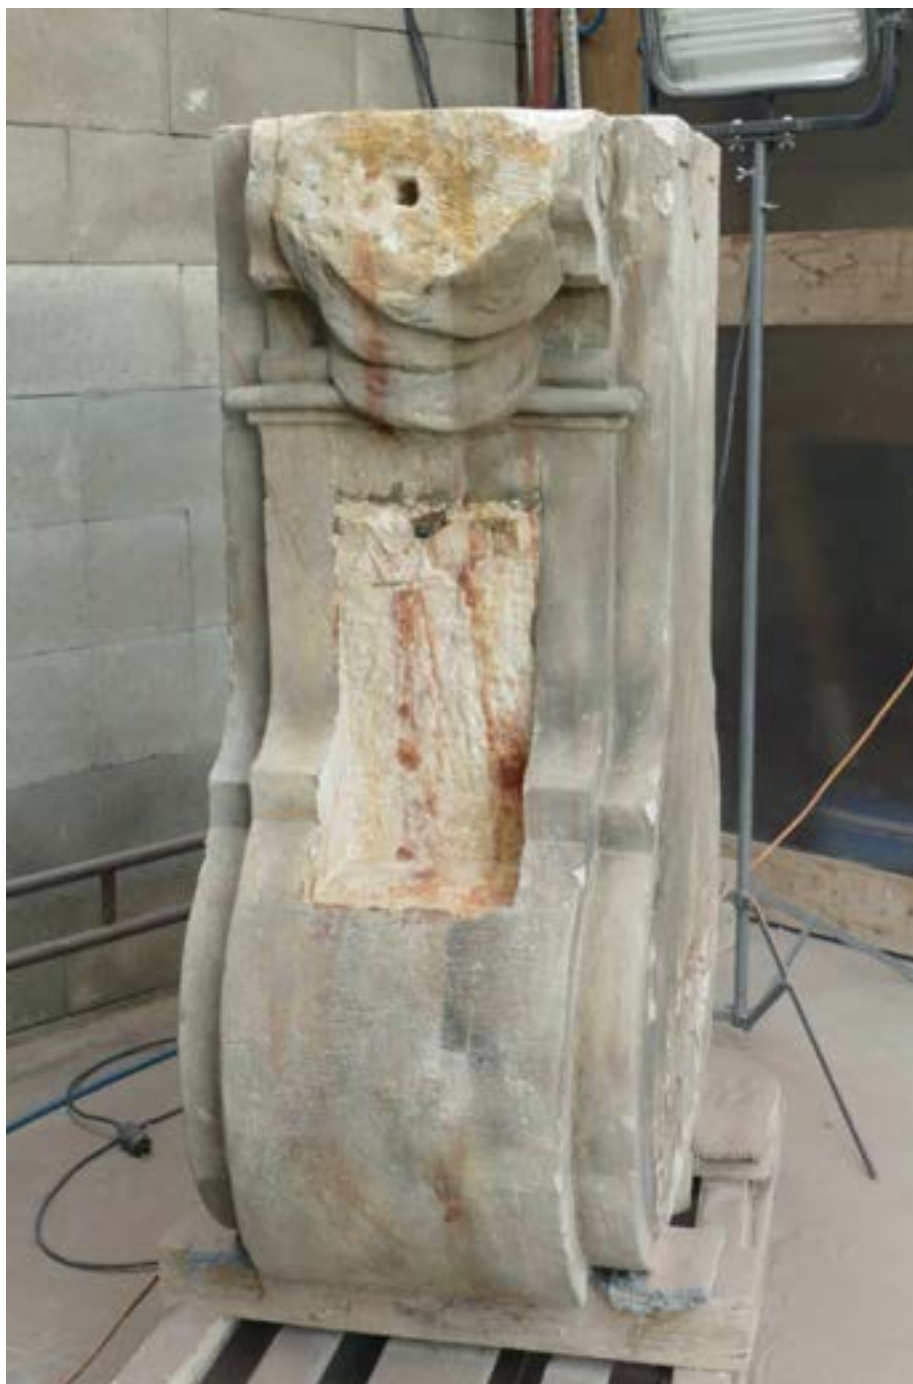
**Fotografie č. 48**

Levý bok středního dílu podstavce. Stav po demontáži konzol z důvodu výměny zkorodovaných železných kotvicích prvků.

Veškeré železné **kramle a kotvící čepy** byly nahrazeny kvalitními kopiemi zhotovenými z nerezové oceli. Do budoucna tak bude zamezeno poškození okolního kamene v důsledku koroze původních železných kotvících prvků. Prezentované kotvící prvky (kramle spojující schody a obrubu) byly nově provedeny v kvalitě replik vyrobených tradiční kovářskou technologií z masivního nerezového polotovaru předkovaného za tepla. Tímto postupem bylo dosaženo dojmu historicko-řemeslné autentičnosti, včetně přirozené "patiny" zoxidovaného povrchu.

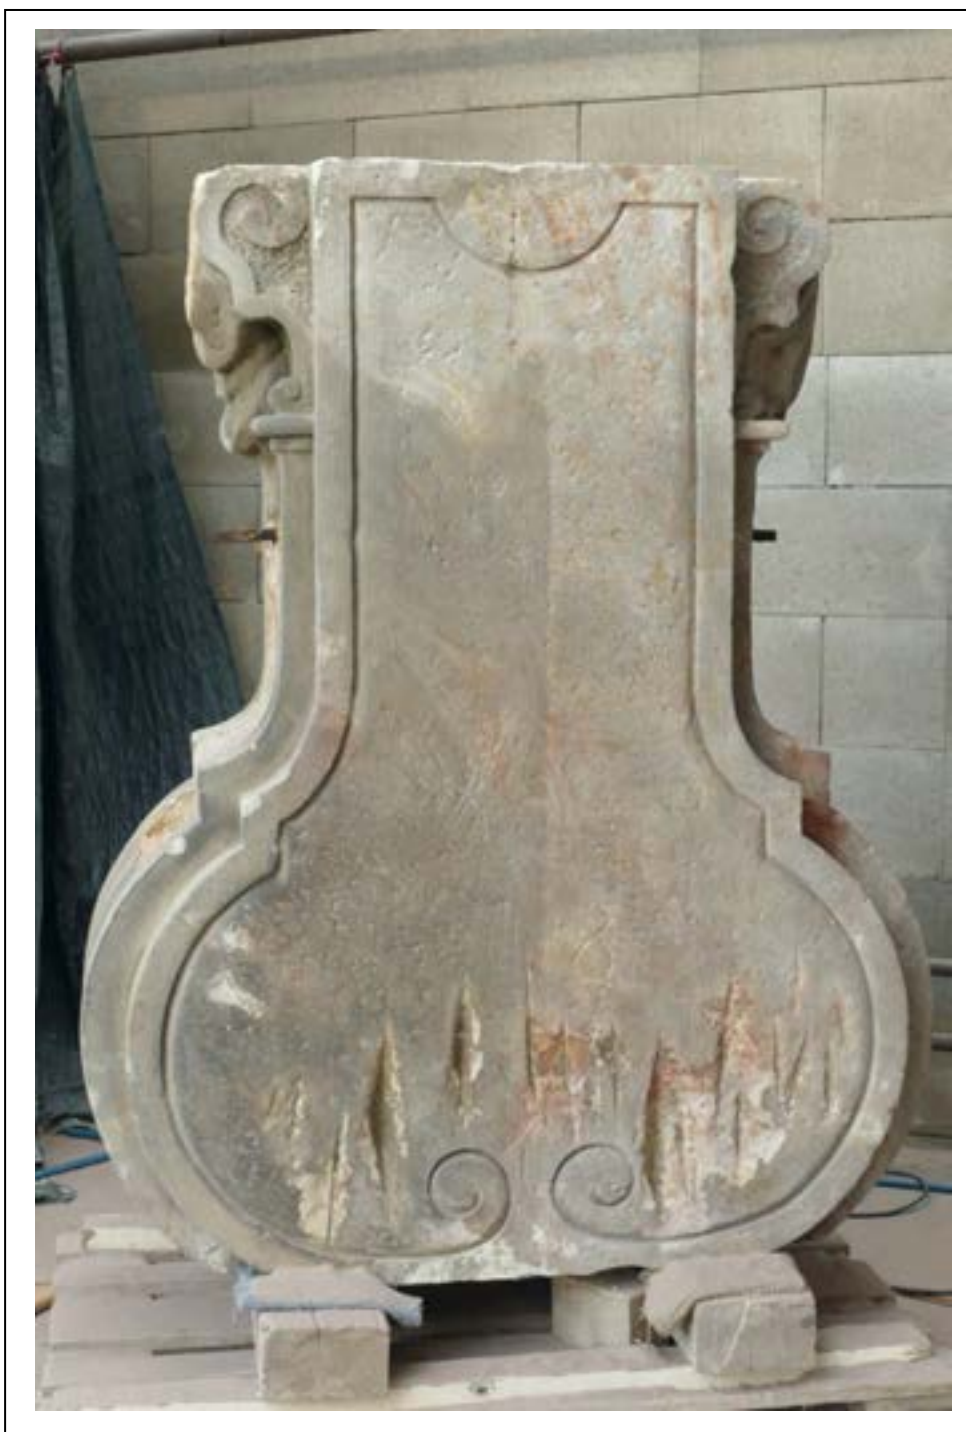
**Fotografie č. 49**

Na čelní a zadní straně dolní partie středního dílu podstavce bylo po odstranění nevyhovujících doplňků zjištěno poškození ve formě hlubokých svisle orientovaných vrypů, nebo zářezů. Jedná se o poškození způsobené cílenou činností, pravděpodobně bylo dílo použito jako brusný kámen k nabroušení nějakého nástroje. Podobné poškození bylo zjištěno u krucifixu vysekaného do téhož kamene poblíž Moravské Třebové (viz **Fotodokumentace**).

Zadní strana středního dílu podstavce. Stav po demontáži konzol z důvodu výměny zkorodovaných železných kotvicích prvků. Po odstranění nevyhovujících doplňků bylo na čelní a zadní straně zjištěno poškození ve formě hlubokých, svisle orientovaných vrypů, nebo zářezů. Jedná se o poškození způsobené cílenou činností, pravděpodobně bylo dílo použito jako brusný kámen k nabroušení nějakého nástroje. Podobné poškození bylo zjištěno u krucifixu vysekaného do téhož kamene poblíž Moravské Třebové (viz následující fotografie).

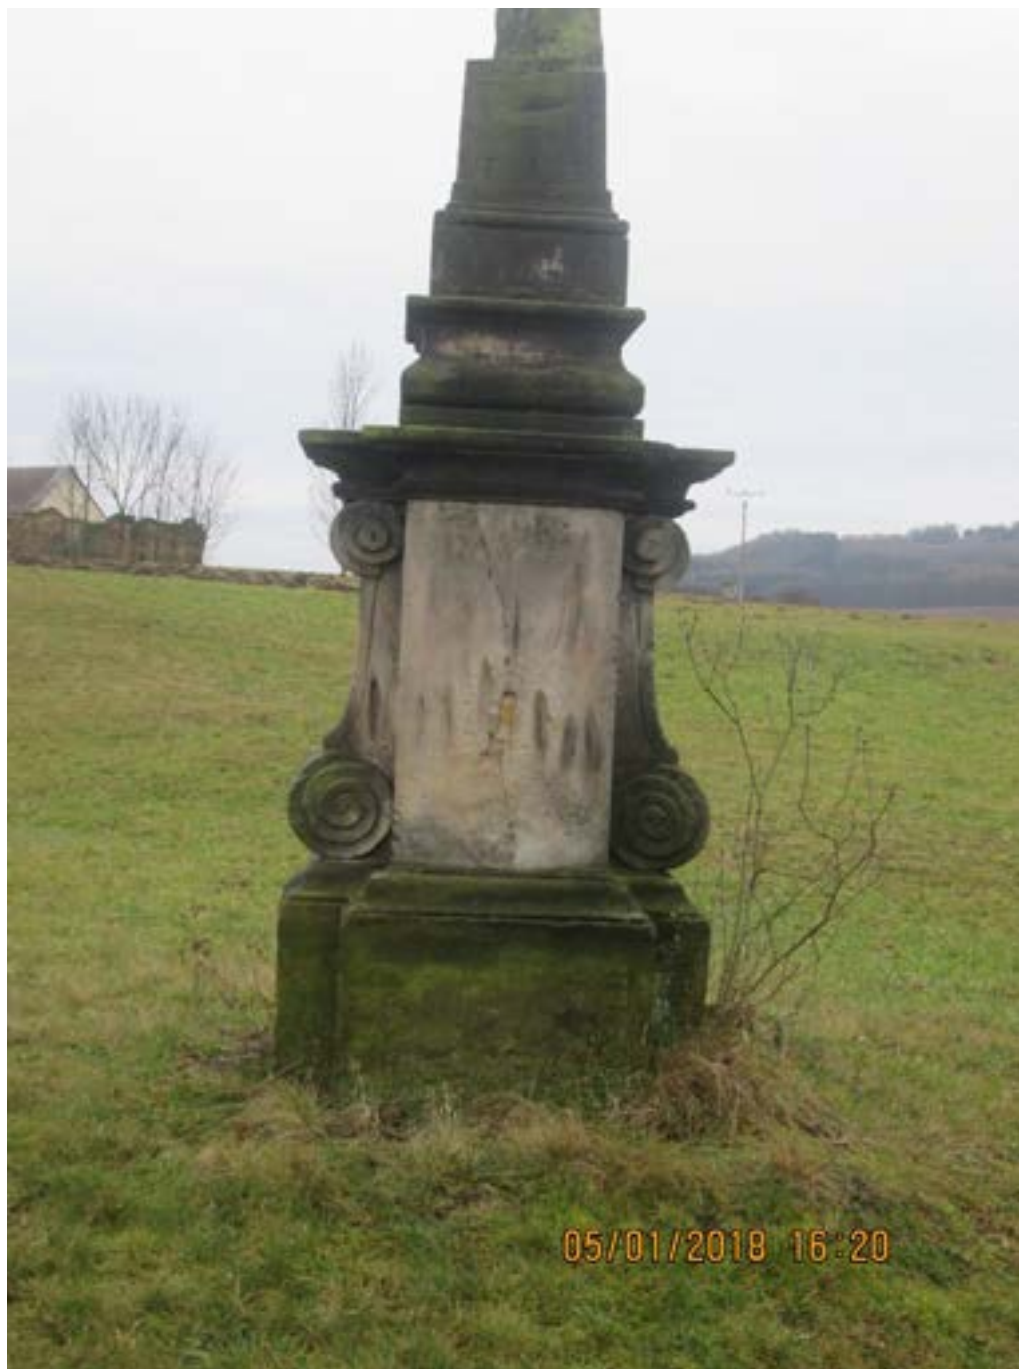
**Fotografie č. 50**

Srovnávací památka – krucofix u Moravské Třebové

Na památce bylo zjištěno poškození podobného charakteru jako na šebetovském sousoší vysekaném do téhož typu kamene. Dílo pravděpodobně bylo použito jako brusný kámen k nabroušení nějakého nástroje.
