**Obnova sousoší  
nanebevzetí Jana Nepomuckého v Šebetově  
2016 – 2023**

# **Sousoší apoteózy sv. Jana Nepomuckého v Šebetově**

## **Zpráva o restaurování**

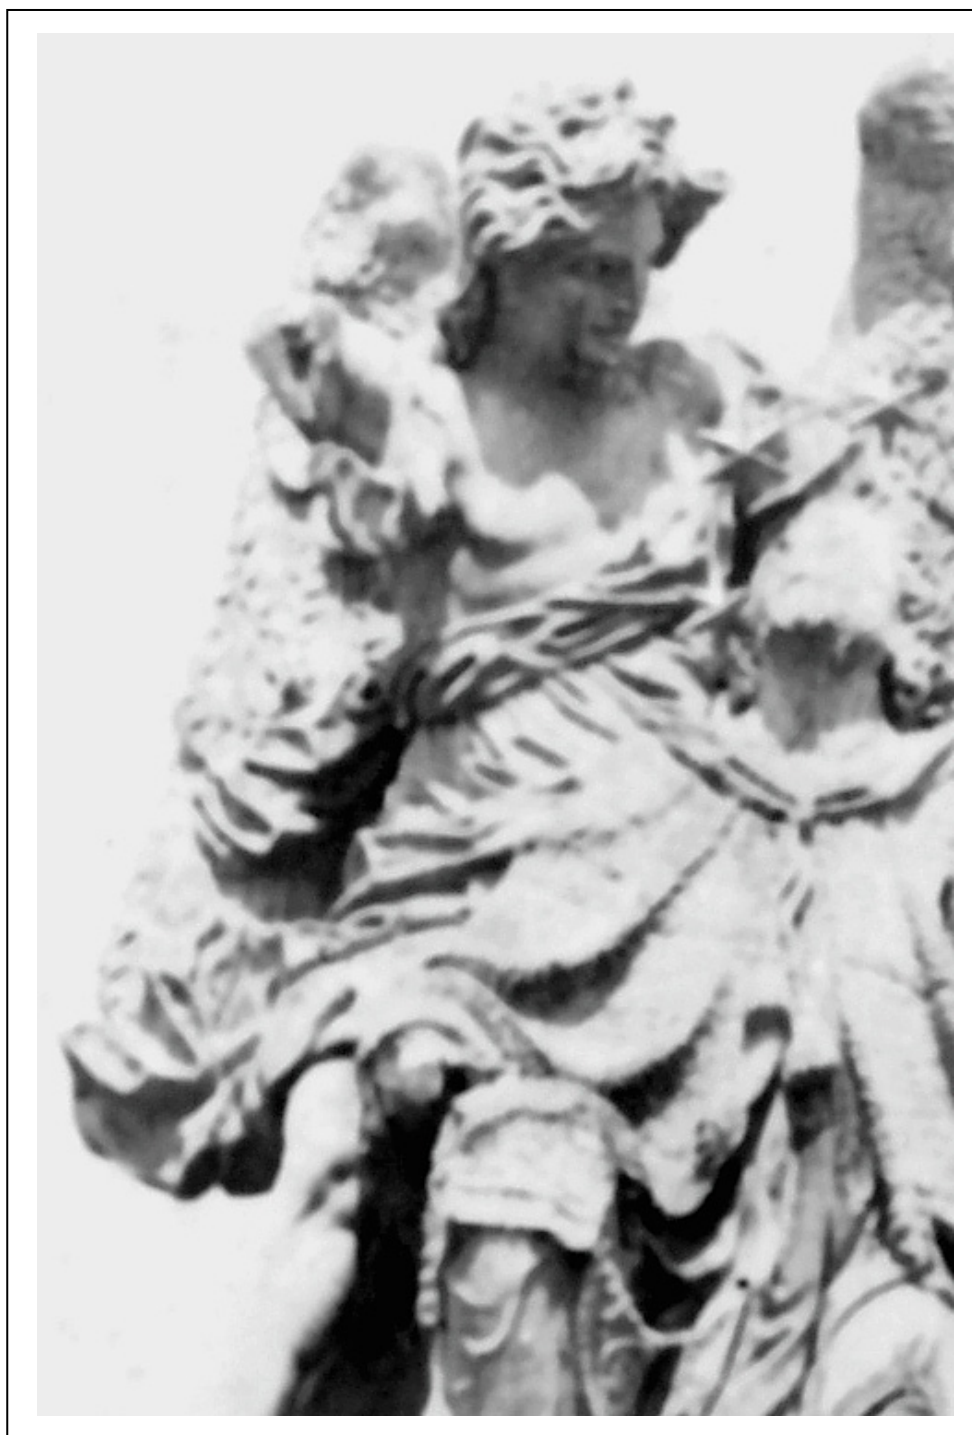
**Fotografie č. 2**

Horní partie díla – výřez z předchozí fotografie

Detail historické fotografie z počátku 20. století (nejstarší známý záběr) – pravá ruka velkého anděla je odlomena (na lomu je patrný otvor pro umístění železného čepu kotvící původní ruku v rameni), pravé ruce sv. Jana chybí prsty.

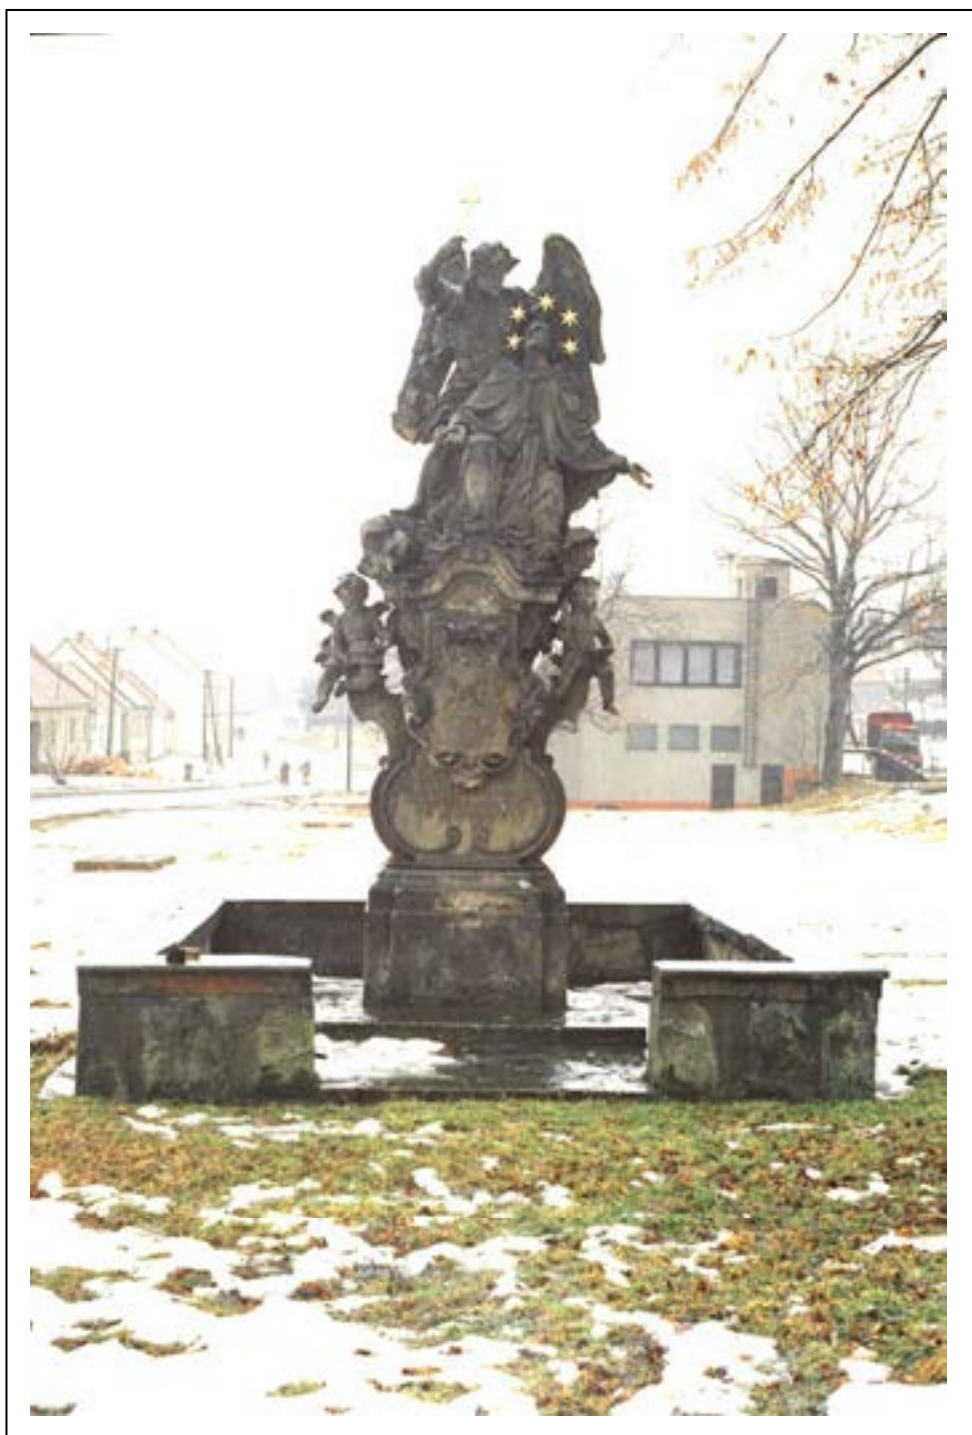
**Fotografie č. 8**

Celkový pohled z jihovýchodu

Fotografie z roku 1998 po další opravě – na fotografii jsou zachyceni oba putti a kartuš. Pravá ruka velkého anděla je nově doplněna a nese malý plechový křížek. Levá ruka i pravá ruka sv. Jana jsou nově doplněny. Levý putto nese novou, pravděpodobně betonovou, palmovou ratolest. Dřevěný plotový dílec vyplňující „průchod“ zídou byl odstraněn.

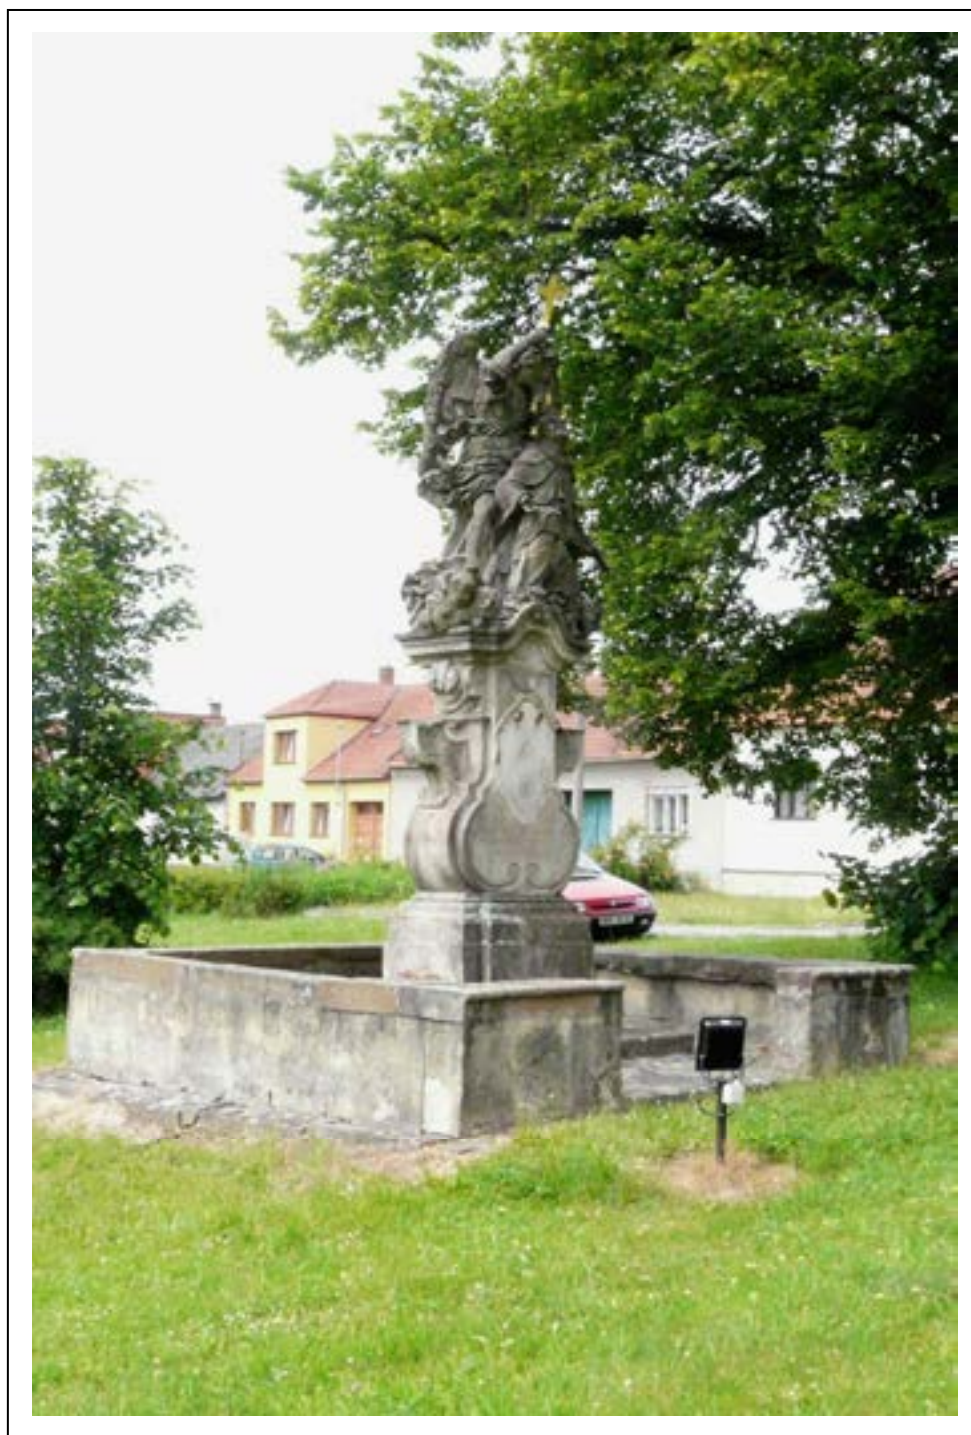
**Fotografie č. 11**  
Celkový pohled z jihu

Stav před restaurováním v roce 2016 – oba puti a kartuš byly ukradeni.

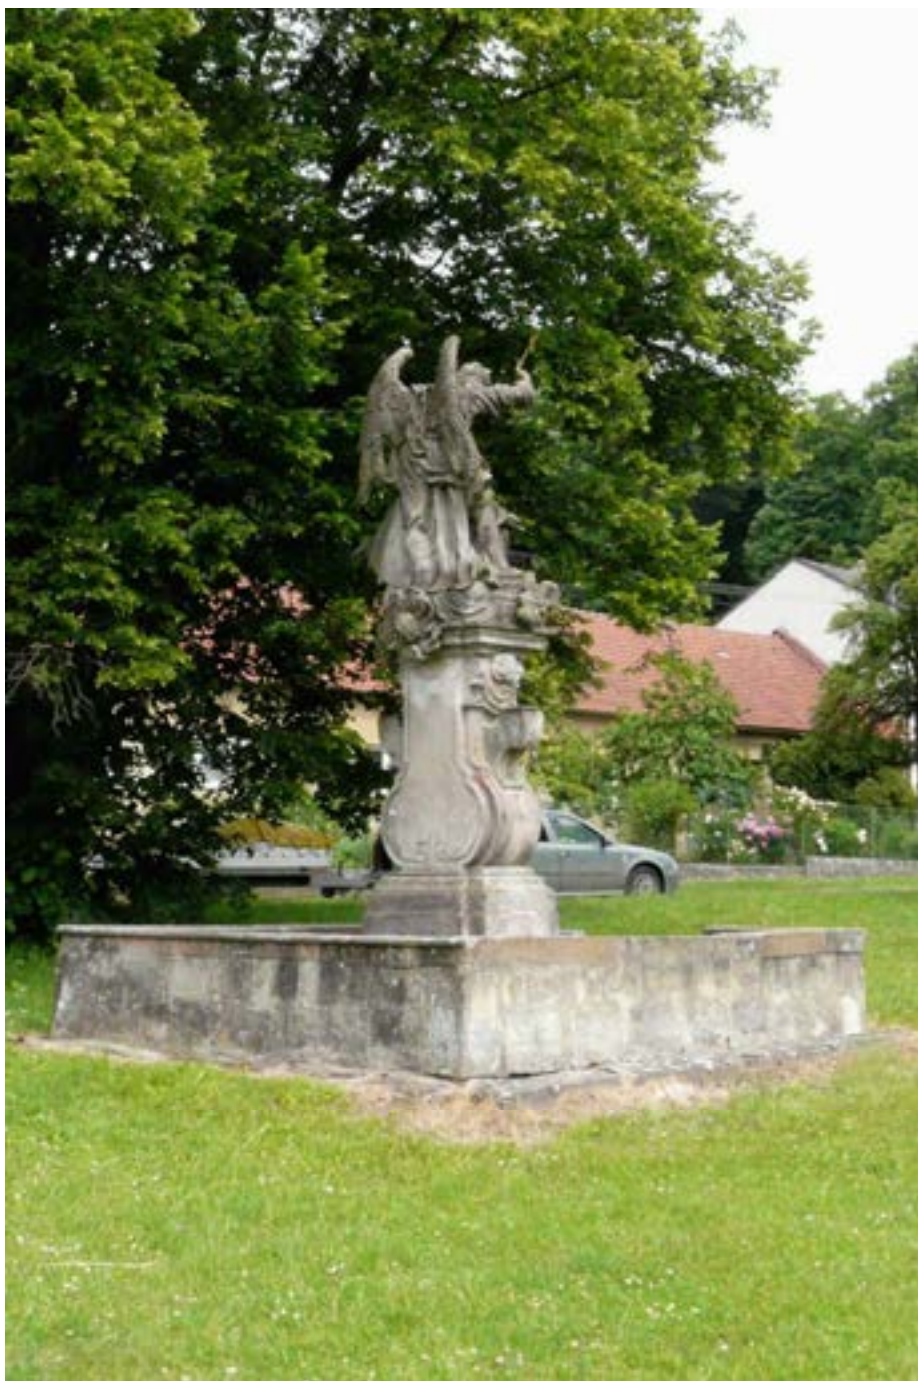
**Fotografie č. 12**  
Celkový pohled ze západu

Stav před restaurováním v roce 2016 – oba puti a kartuš byly ukradeni.

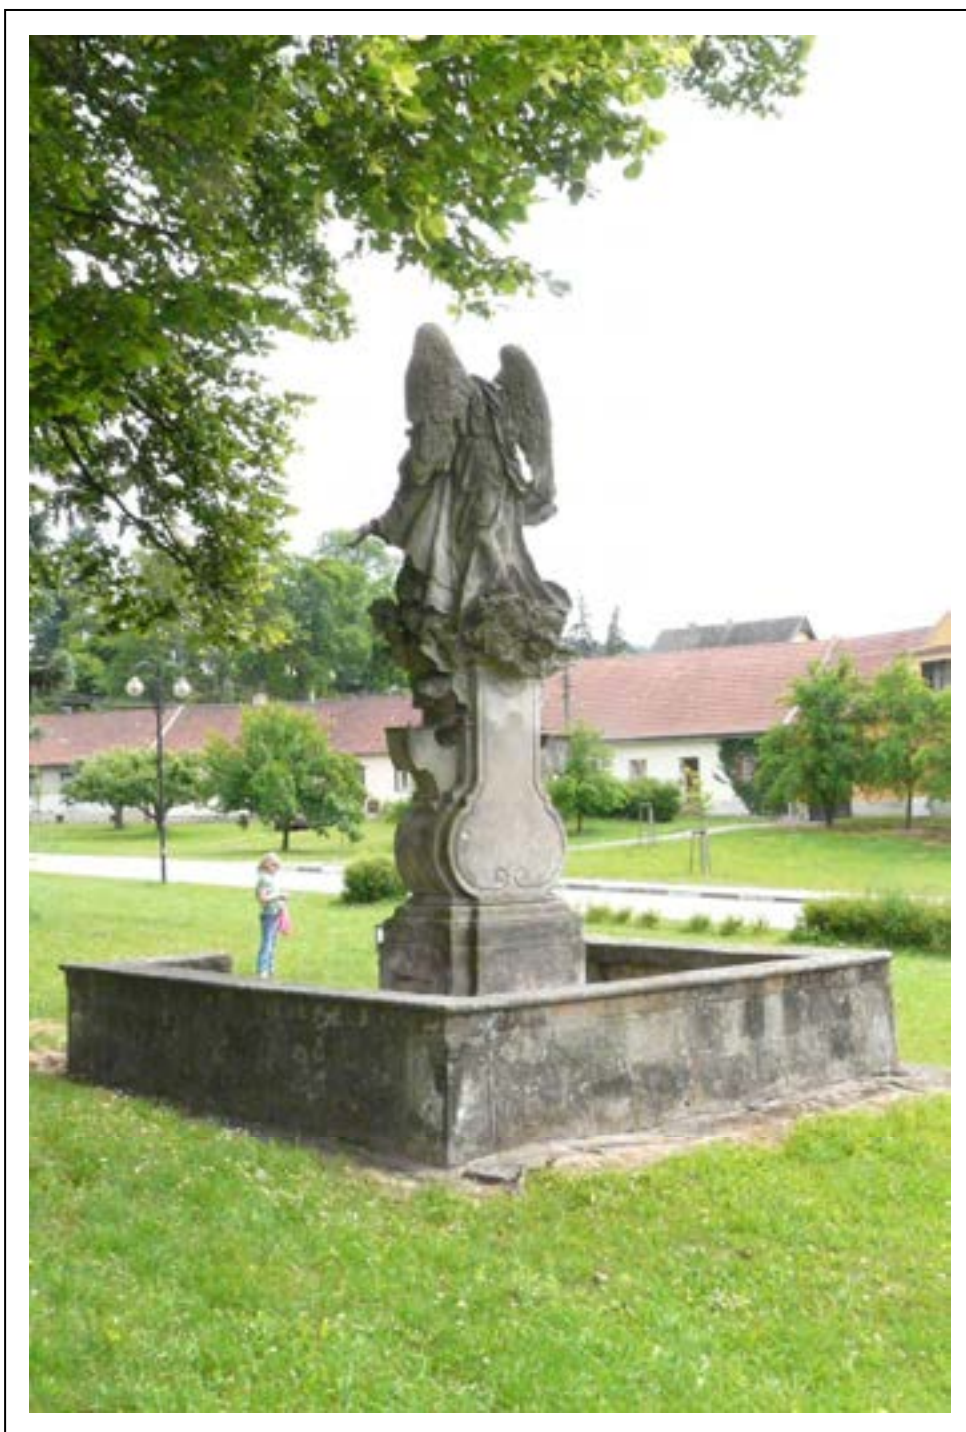
**Fotografie č. 13**

Stav před restaurováním v roce 2016 – oba puti a kartuš byly ukradeni.

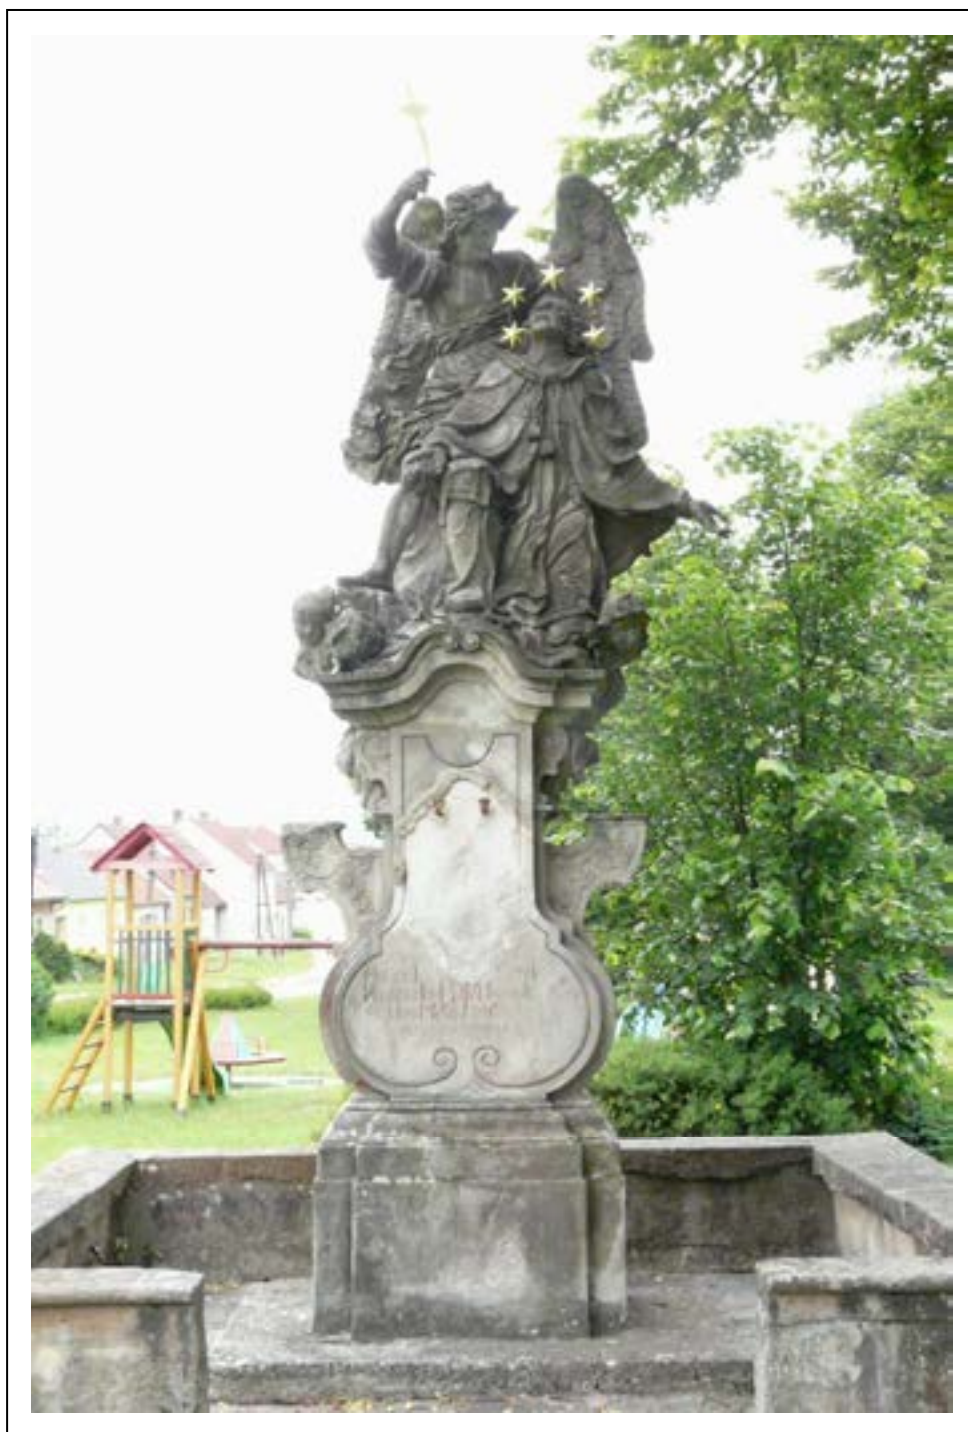
**Fotografie č. 14**

Stav před restaurováním v roce 2016 – oba puti a kartuš byly ukradeni.

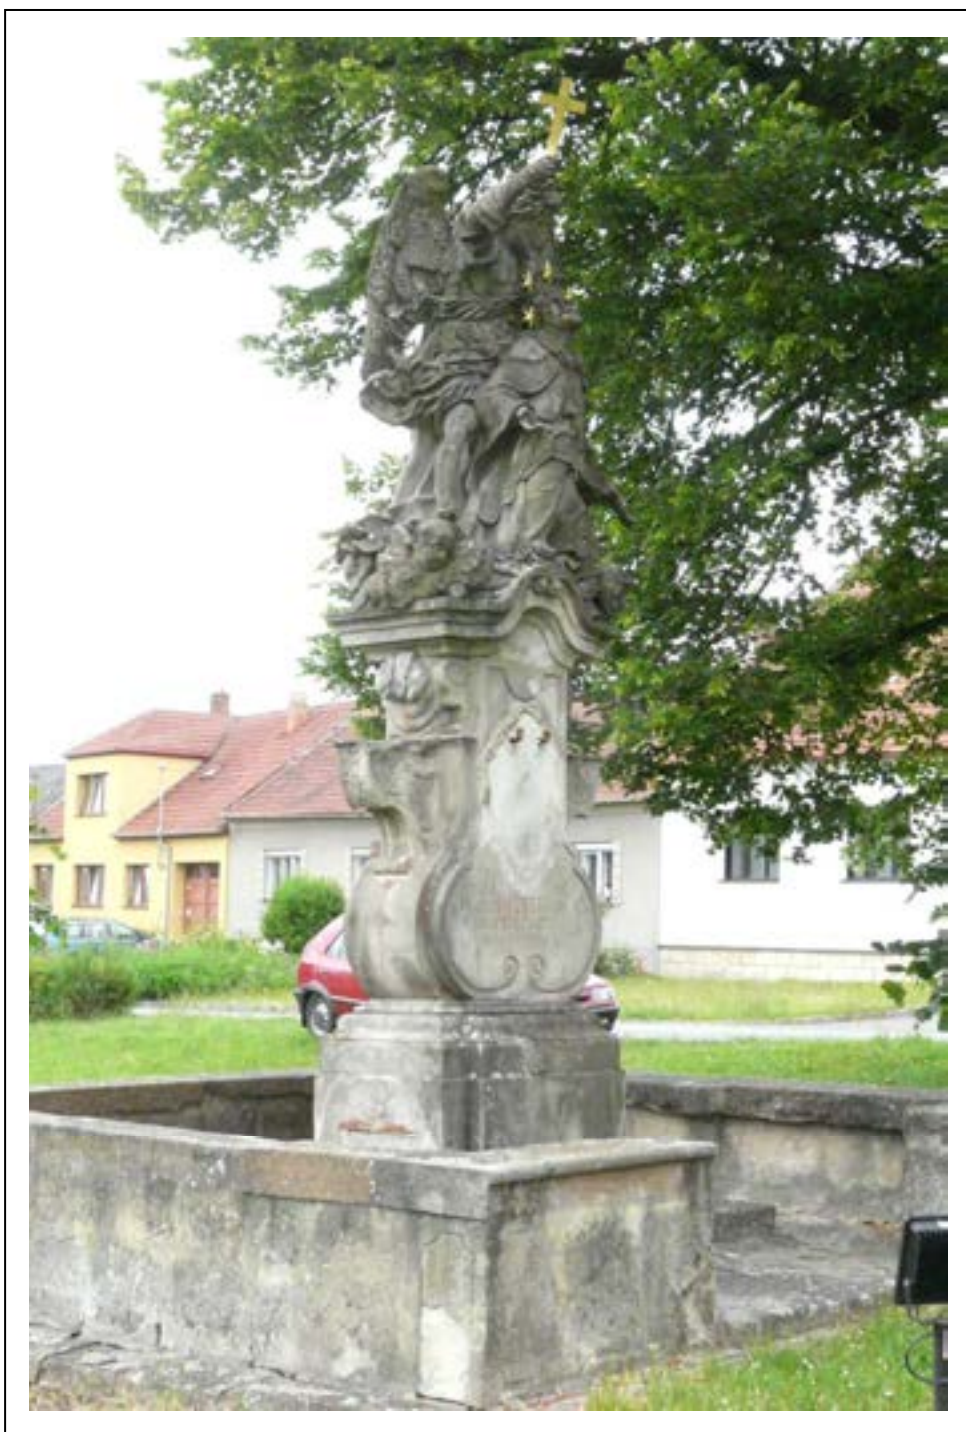
**Fotografie č. 15**

Stav před restaurováním v roce 2016 – oba puti a kartuš byly ukradeni.

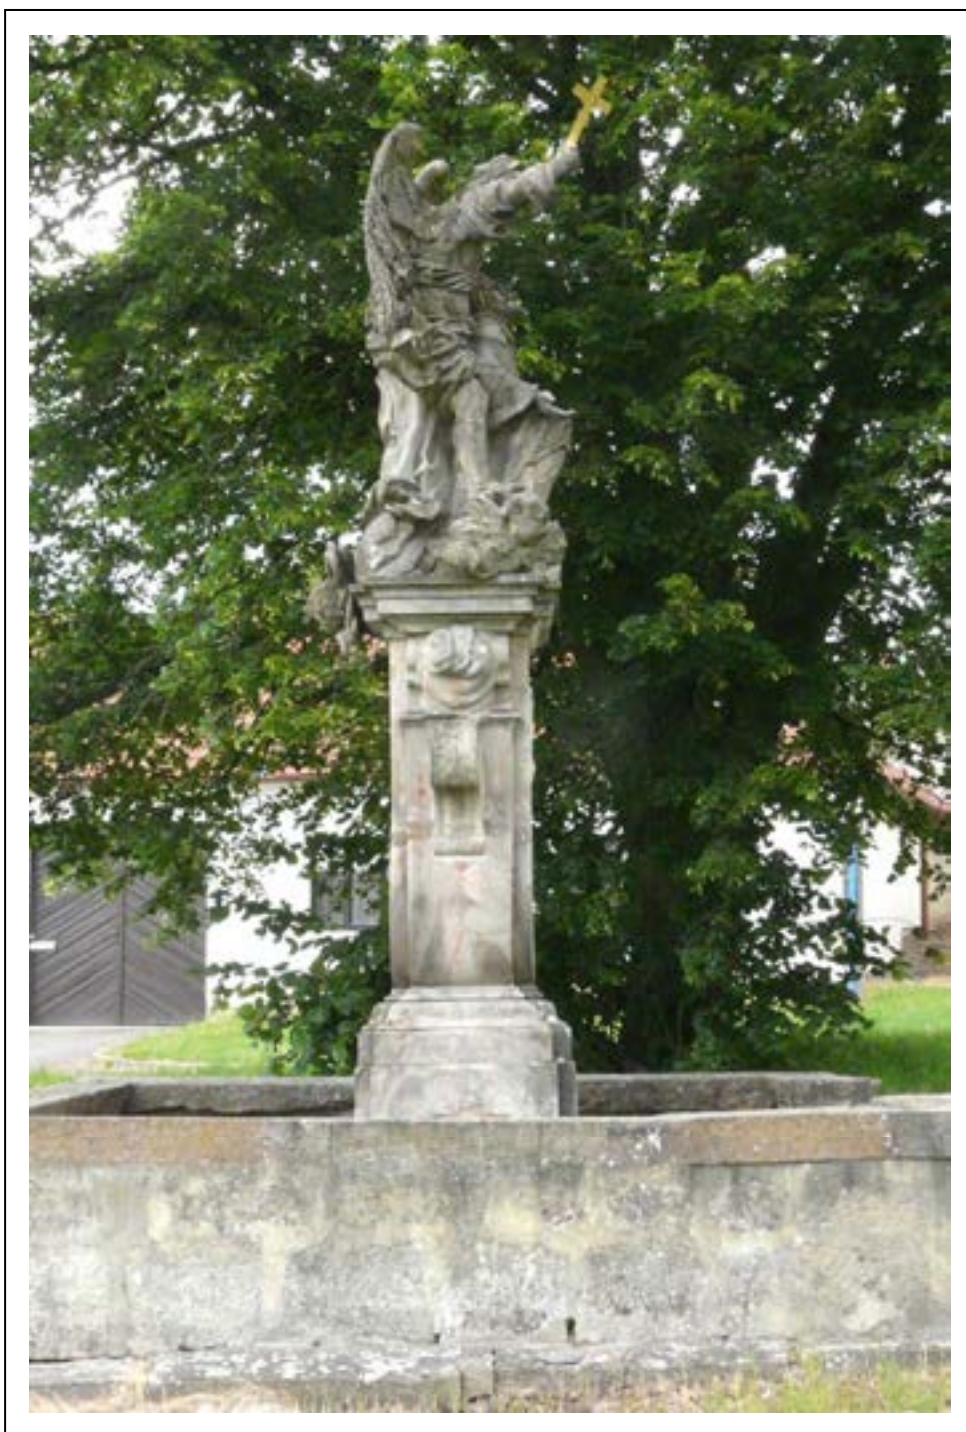
**Fotografie č. 16**

Stav před restaurováním v roce 2016 – oba puti a kartuš byly ukradeni.

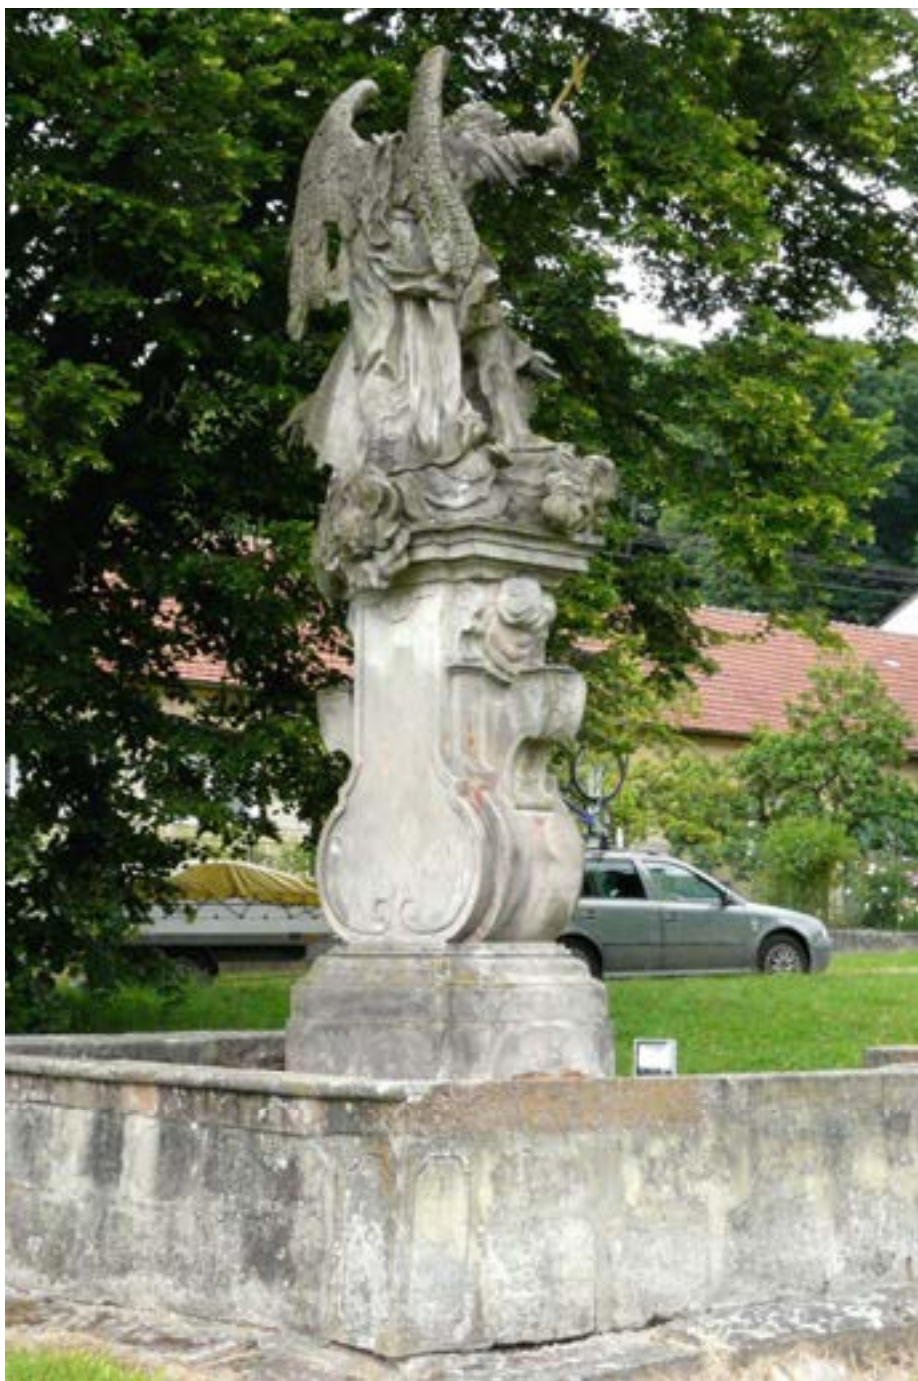
**Fotografie č. 17**

Stav před restaurováním v roce 2016 – oba puti a kartuš byly ukradeni.

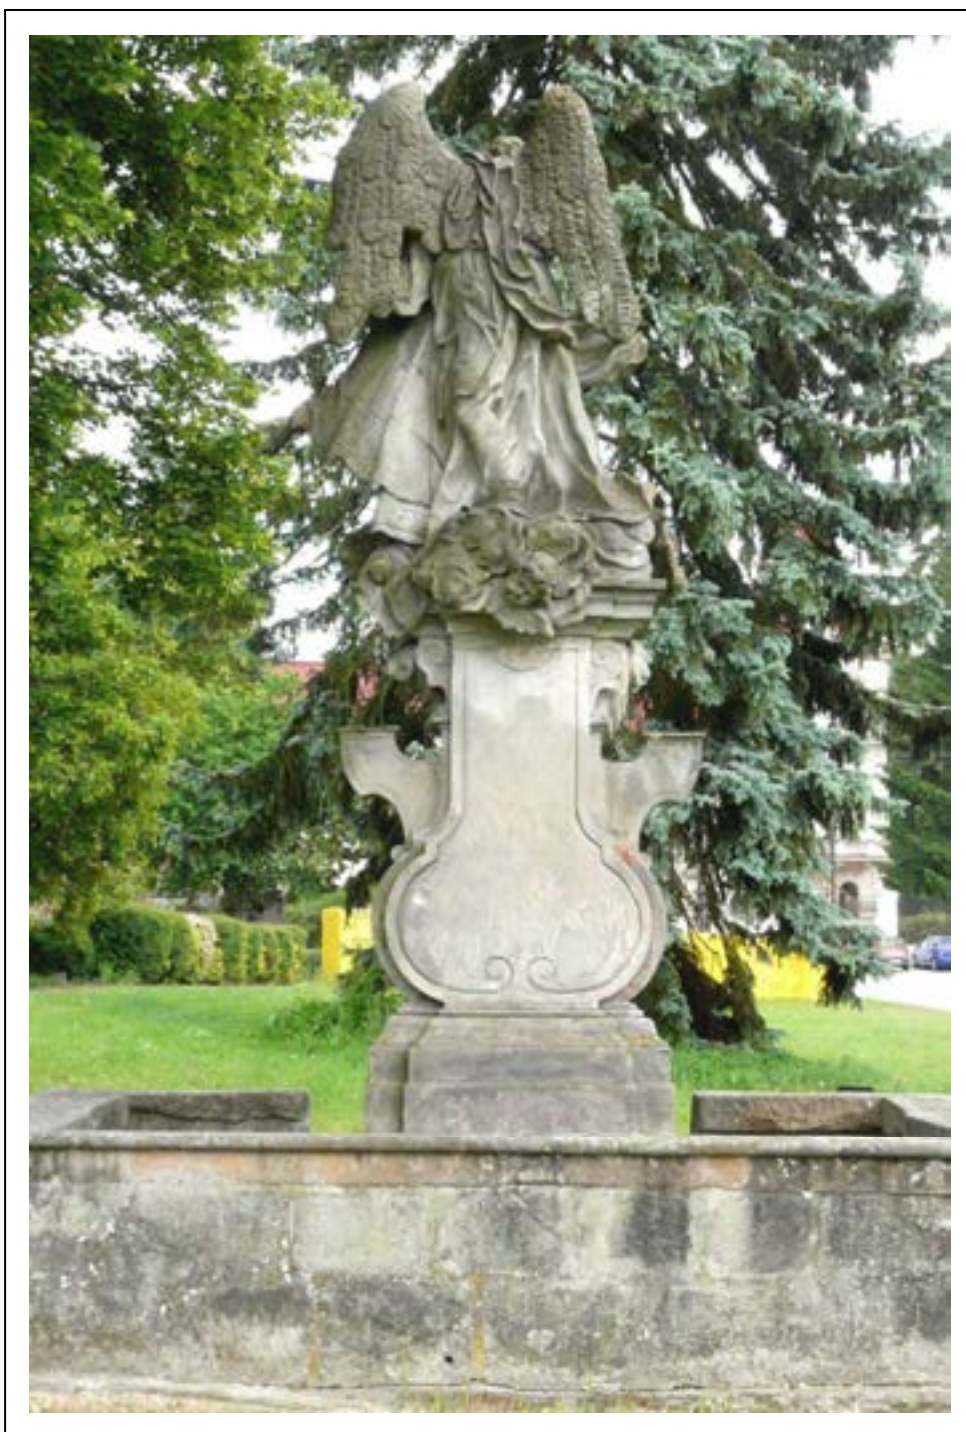
**Fotografie č. 18**

Stav před restaurováním v roce 2016 – oba puti a kartuš byly ukradeni.

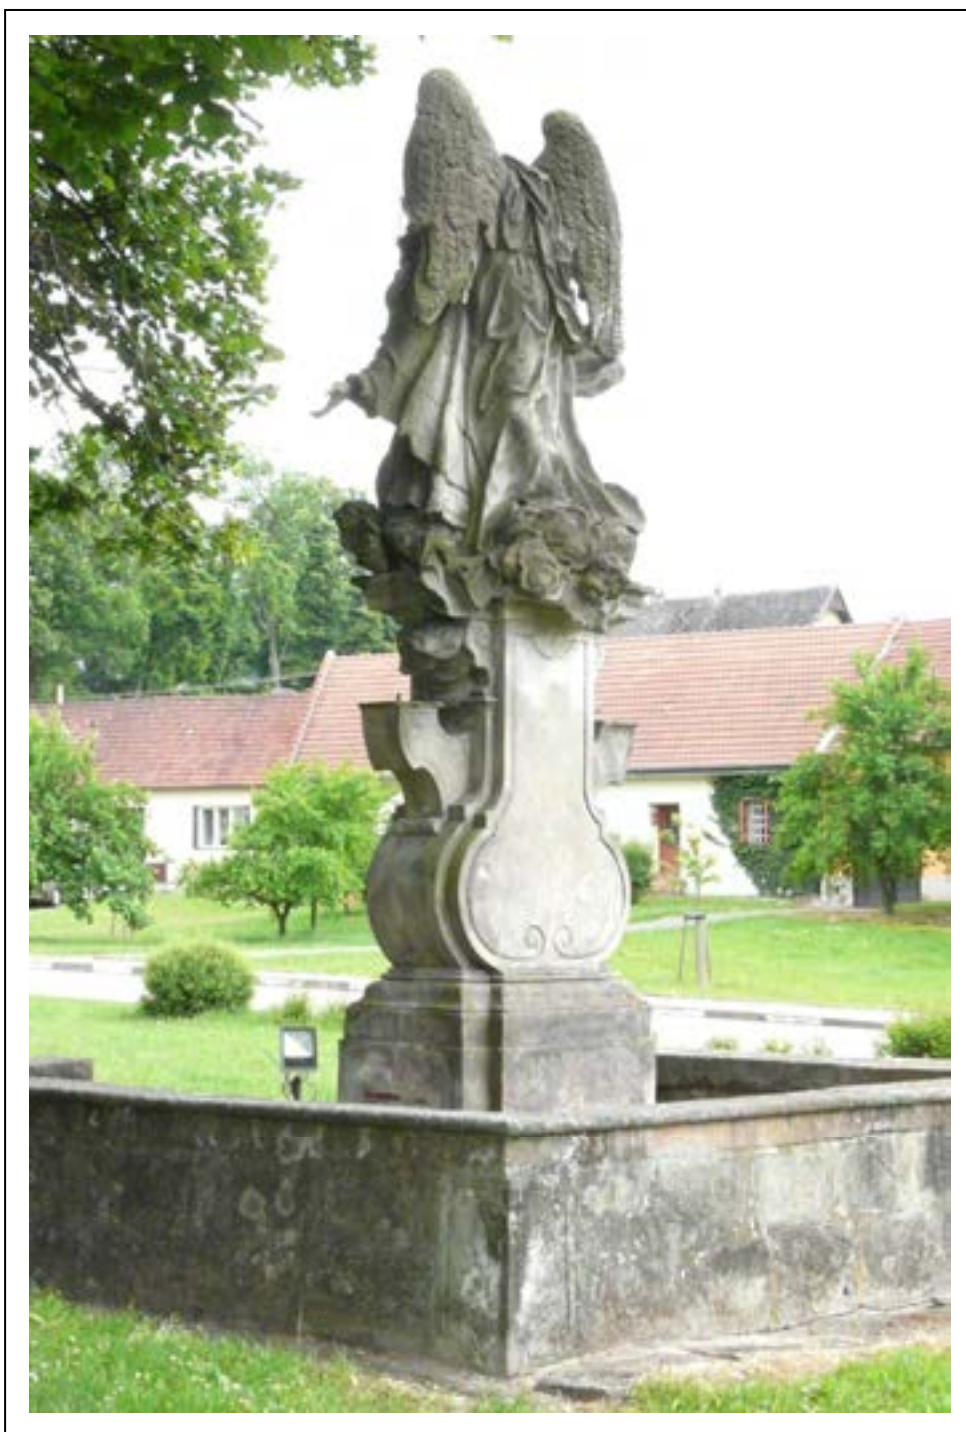
**Fotografie č. 19**

Stav před restaurováním v roce 2016 – oba puti a kartuš byly ukradeni.

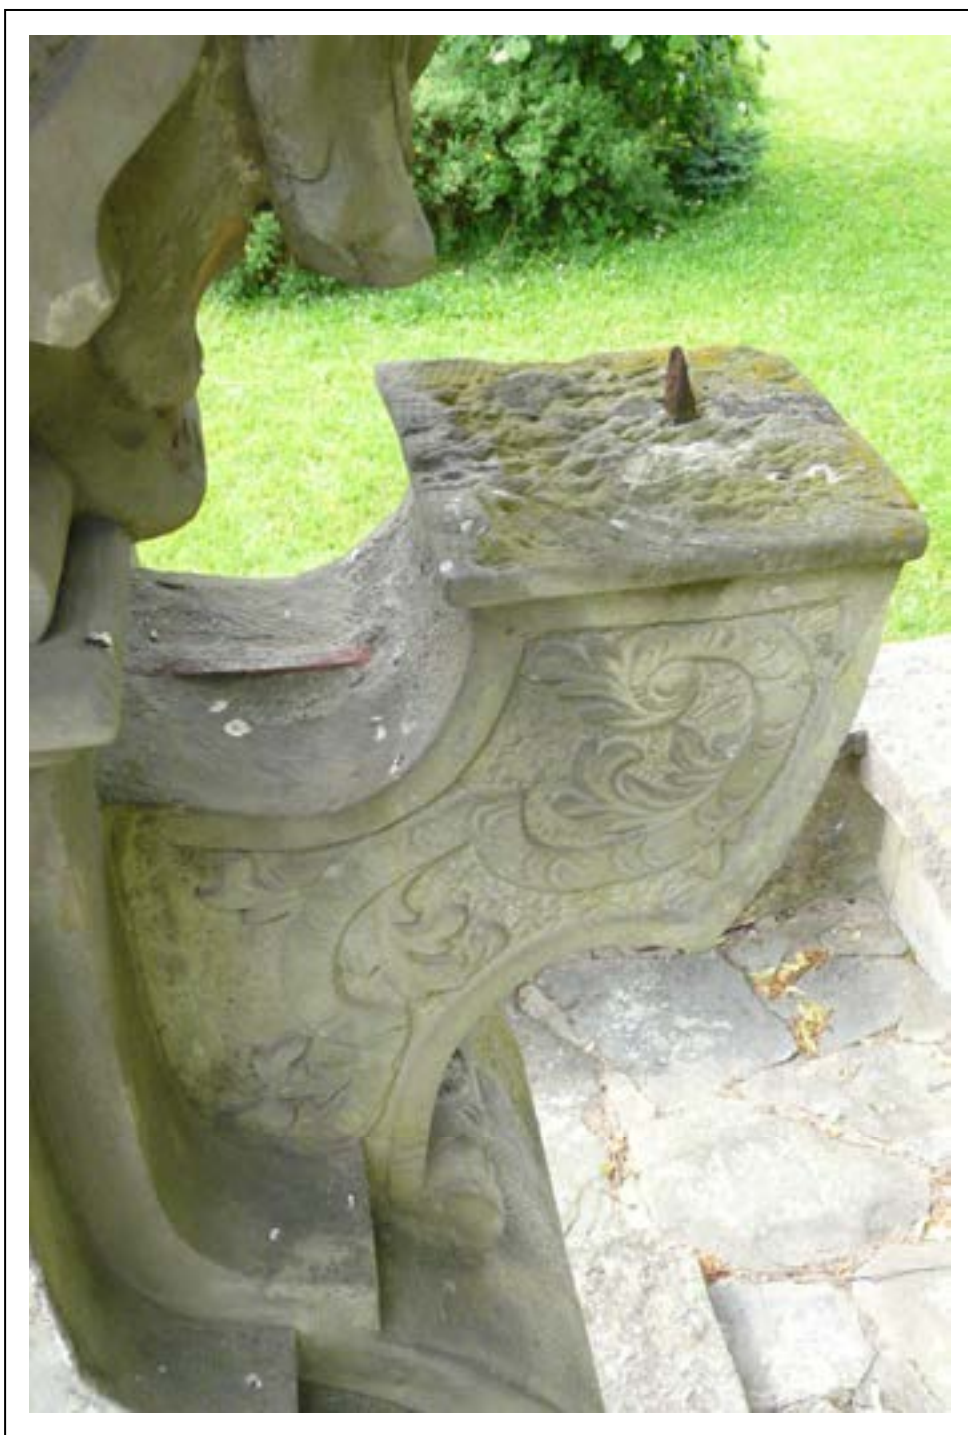
**Fotografie č. 22**

Kamenná konzola na levé straně podstavce – stav před restaurováním

Před loupeží na konzole seděla socha putta, držícího palmovou ratolest. Znečištění mikrovegetací a prachovými depozity. Z konzoly vyčnívá zkorodovaná část železného čepu, který v minulosti kotvil postavu putta. Železná kramle kotvící konzolu do podstavce je zkorodovaná.

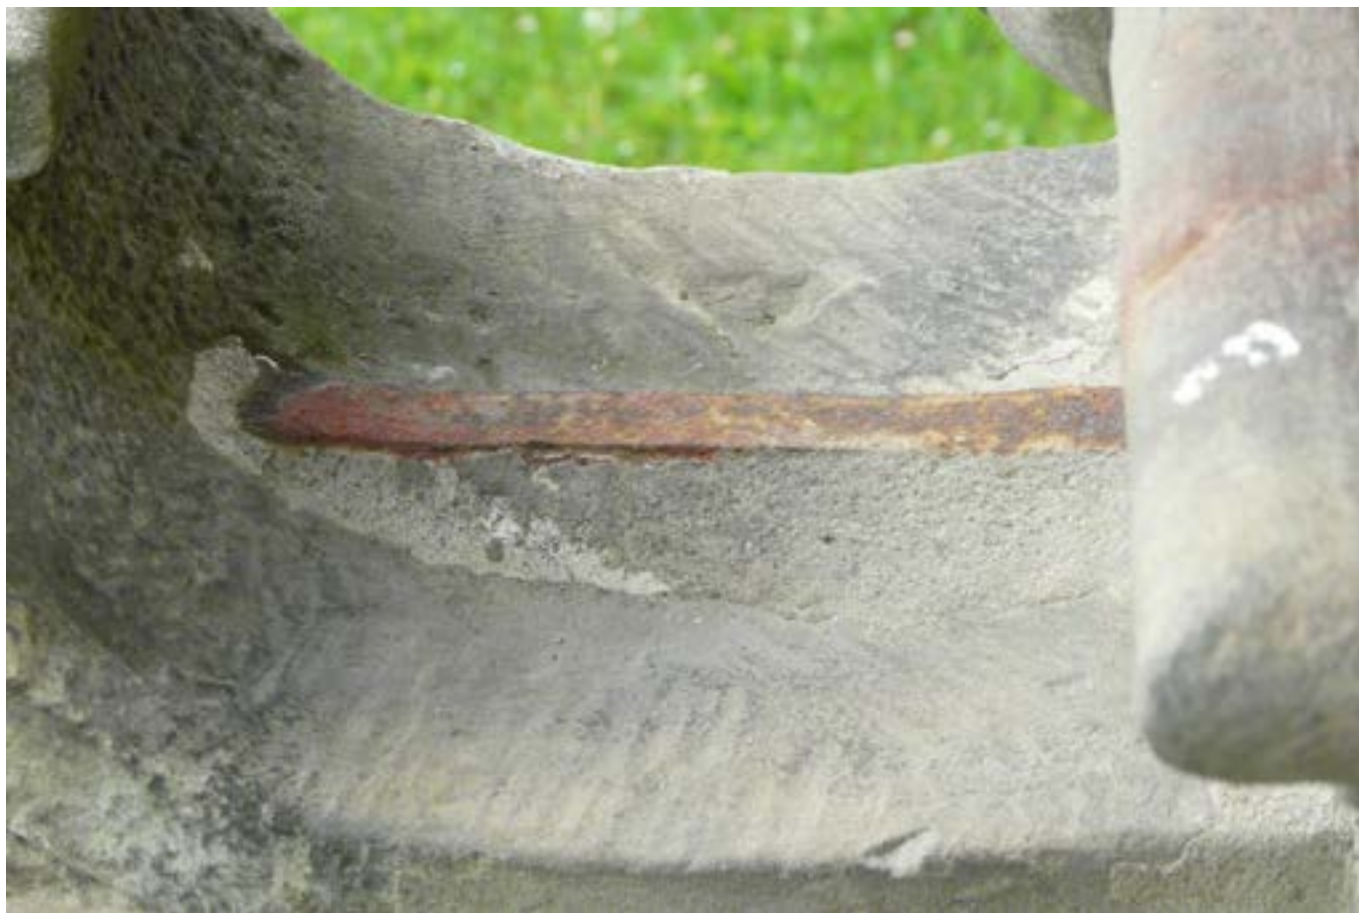
**Fotografie č. 23**

Detail horní plochy konzoly na pravé straně podstavce – stav před restaurováním

Fotografie zachycuje korodující povrch železné kramle kotvící konzolu k podstavci. Znečištění prachem, tmavými depozity, místy nevyhovující doplňky plochy kolem kramle.

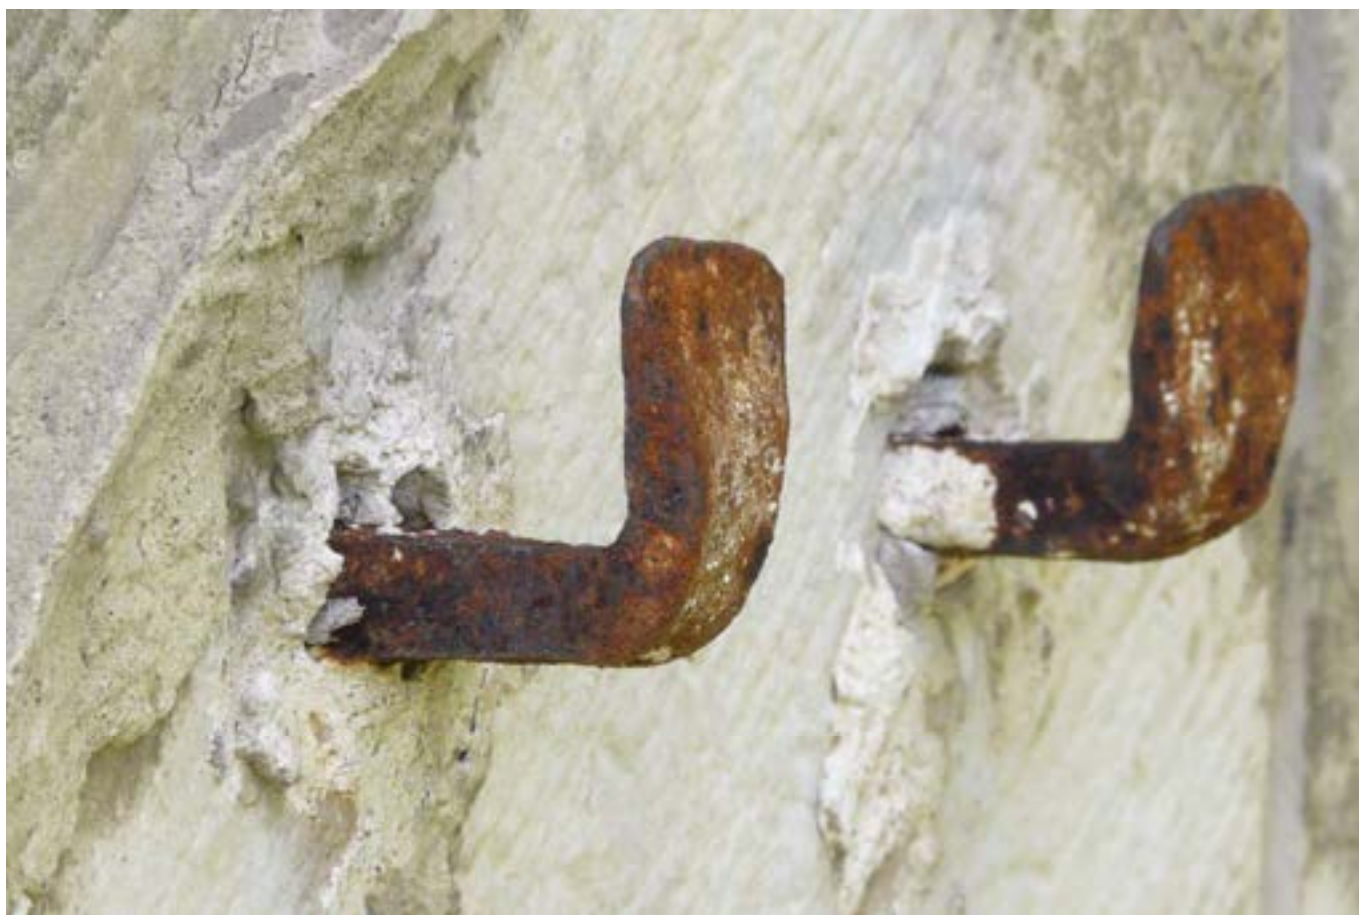
**Fotografie č. 24**

Detail horní partie čelní strany podstavce – stav před restaurováním

Dva zkorodované háky, na nichž byla před loupeží zavěšena kartuš s reliéfem svržení sv. Jana Nepomuckého do Vltavy.

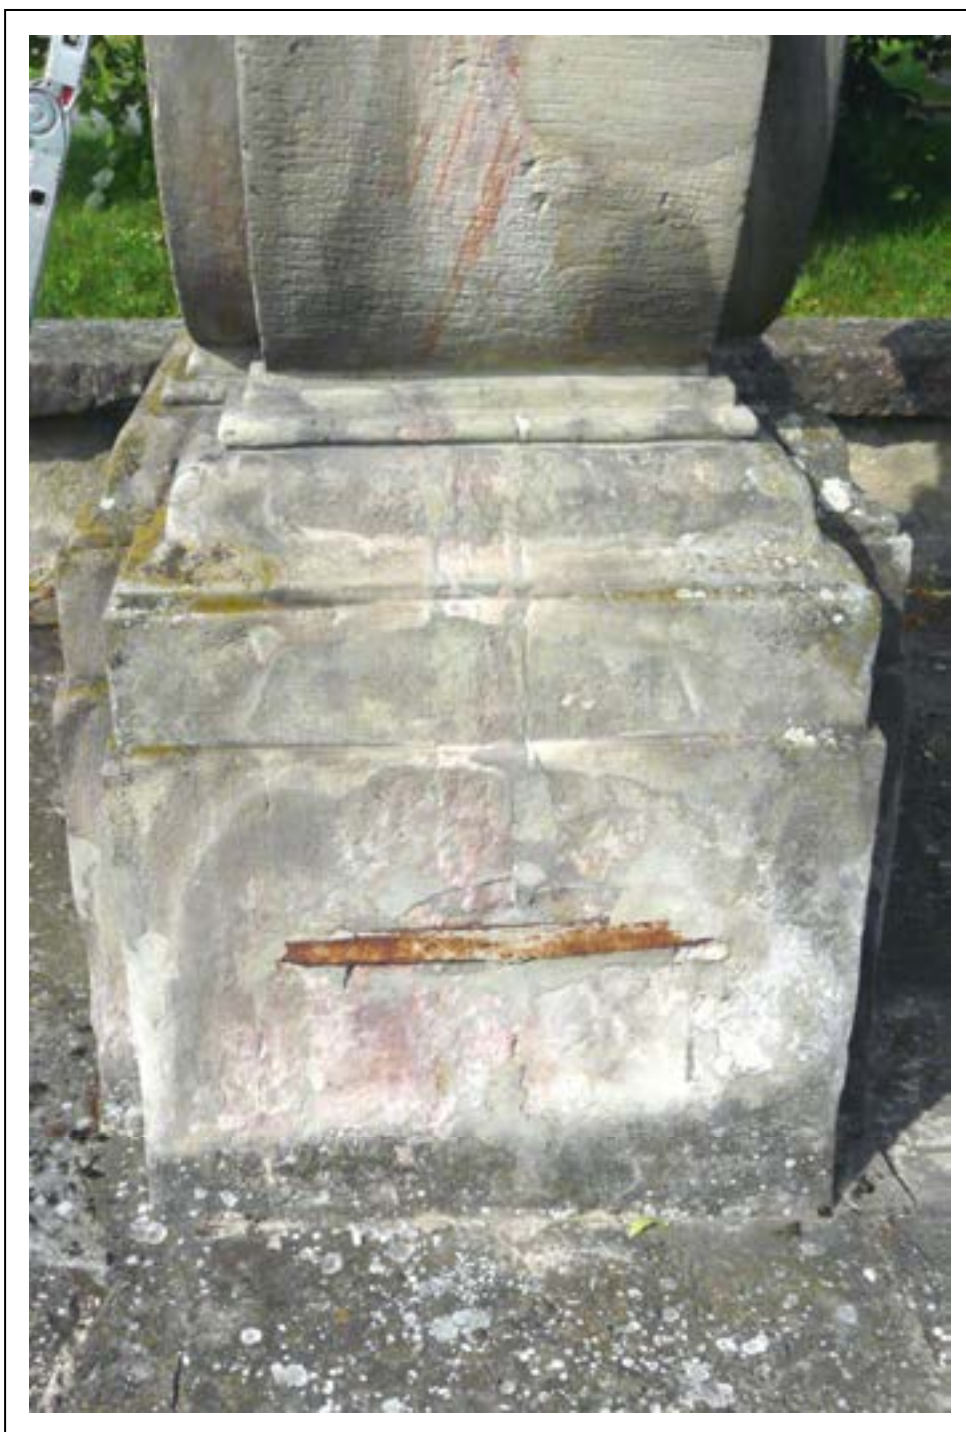
**Fotografie č. 25**

Dolní partie pravého boku podstavce – stav před restaurováním

Znečištění mikrovegetací a prachovými depozity, tmavé krusty, nevyhovující druhotné doplňky (spáry, okolí kramle atd.), rezavějící železná kramle. Dolní partie podstavce (široká spára mezi novodobým opukovým schodem a podstavcem) je zalita betonem.

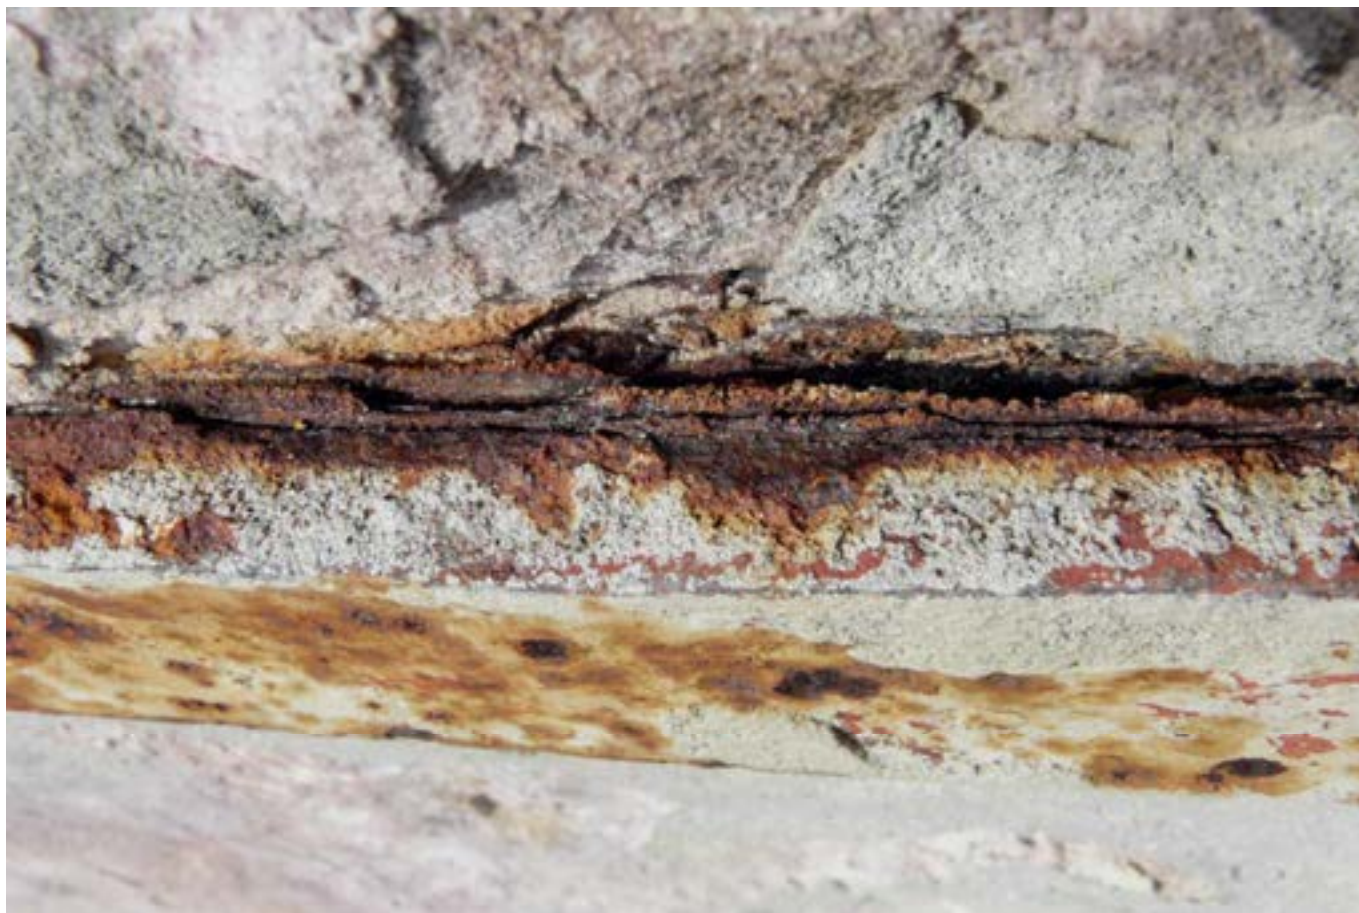
**Fotografie č. 26**

Detail kramle na dolní partii pravého boku podstavce – stav před restaurováním

Na fotografii je dobře patrný vrstevnatý nárůst rzi ve spáře mezi kramlí a kamenem - z tohoto důvodu došlo k "vydutí" kramle směrem od soklu a tím k odtržení vrstev kamene, o které se kramle boky opírala.

Veškeré železné **kramle a kotvící čepy** byly nahrazeny kvalitními kopiemi zhotovenými z nerezové oceli. Do budoucna tak bude zamezeno poškození okolního kamene v důsledku koroze původních železných kotvících prvků. Prezentované kotvící prvky (kramle spojující schody a obrubu) byly nově provedeny v kvalitě replik vyrobených tradiční kovářskou technologií z masivního nerezového polotovaru předkovaného za tepla. Tímto postupem bylo dosaženo dojmu historicko-řemeslné autentičnosti, včetně přirozené "patiny" zoxidovaného povrchu.
