**Obnova sousoší  
nanebevzetí Jana Nepomuckého v Šebetově  
2016 – 2023**

# **Sousoší apoteózy sv. Jana Nepomuckého v Šebetově**

## **Zpráva o restaurování**

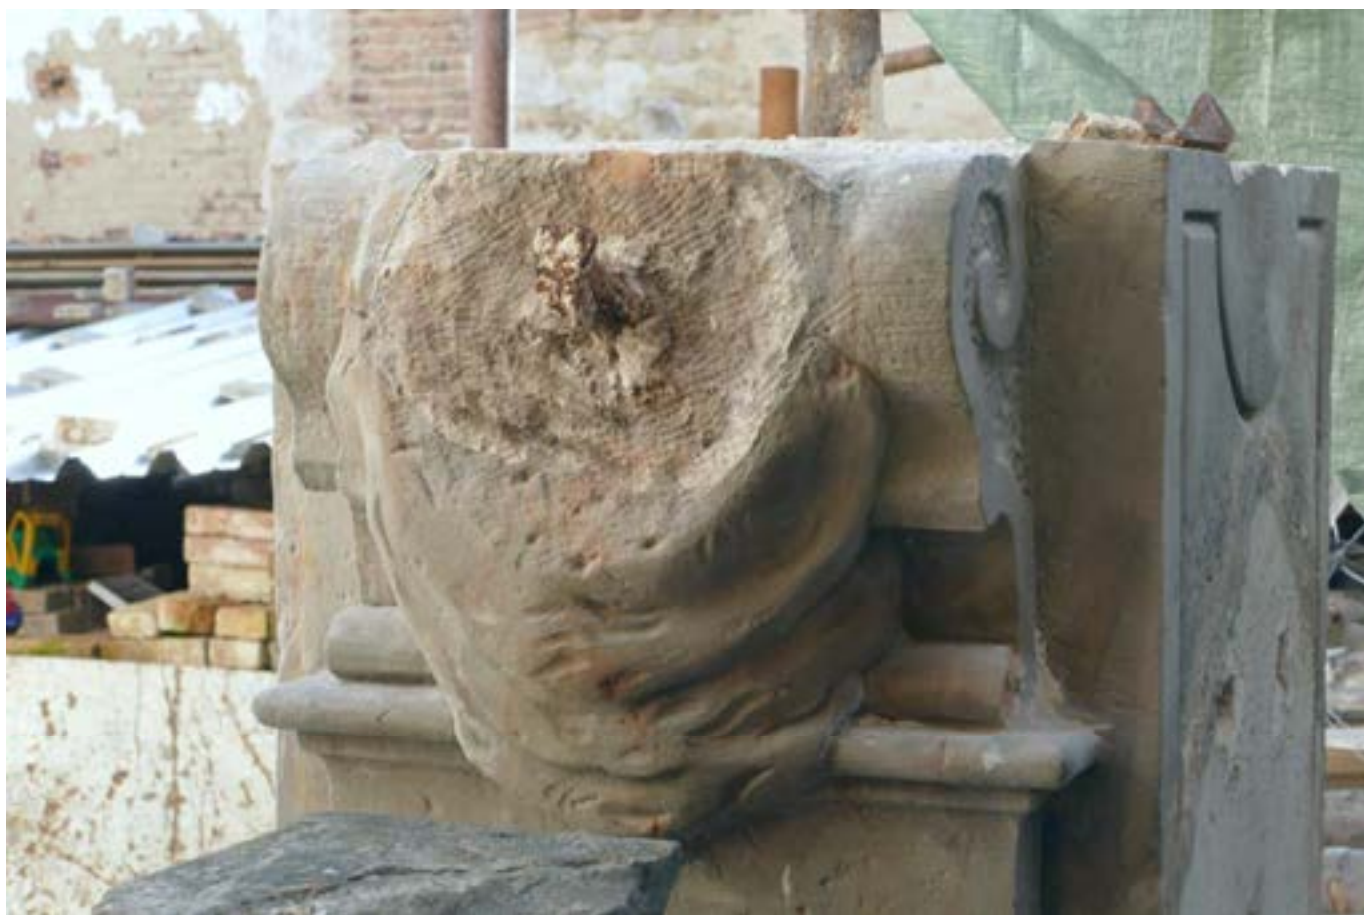
**Fotografie č. 34**

Horní partie pravého boku podstavce – zkorodovaný hák pro ukotvení obláčku.

Veškeré železné **kramle a kotvící čepy** byly nahrazeny kvalitními kopiemi zhotovenými z nerezové oceli. Do budoucna tak bude zamezeno poškození okolního kamene v důsledku koroze původních železných kotvících prvků. Prezentované kotvící prvky (kramle spojující schody a obrubu) byly nově provedeny v kvalitě replik vyrobených tradiční kovářskou technologií z masivního nerezového polotovaru předkovaného za tepla. Tímto postupem bylo dosaženo dojmu historicko-řemeslné autentičnosti, včetně přirozené "patiny" zoxidovaného povrchu.

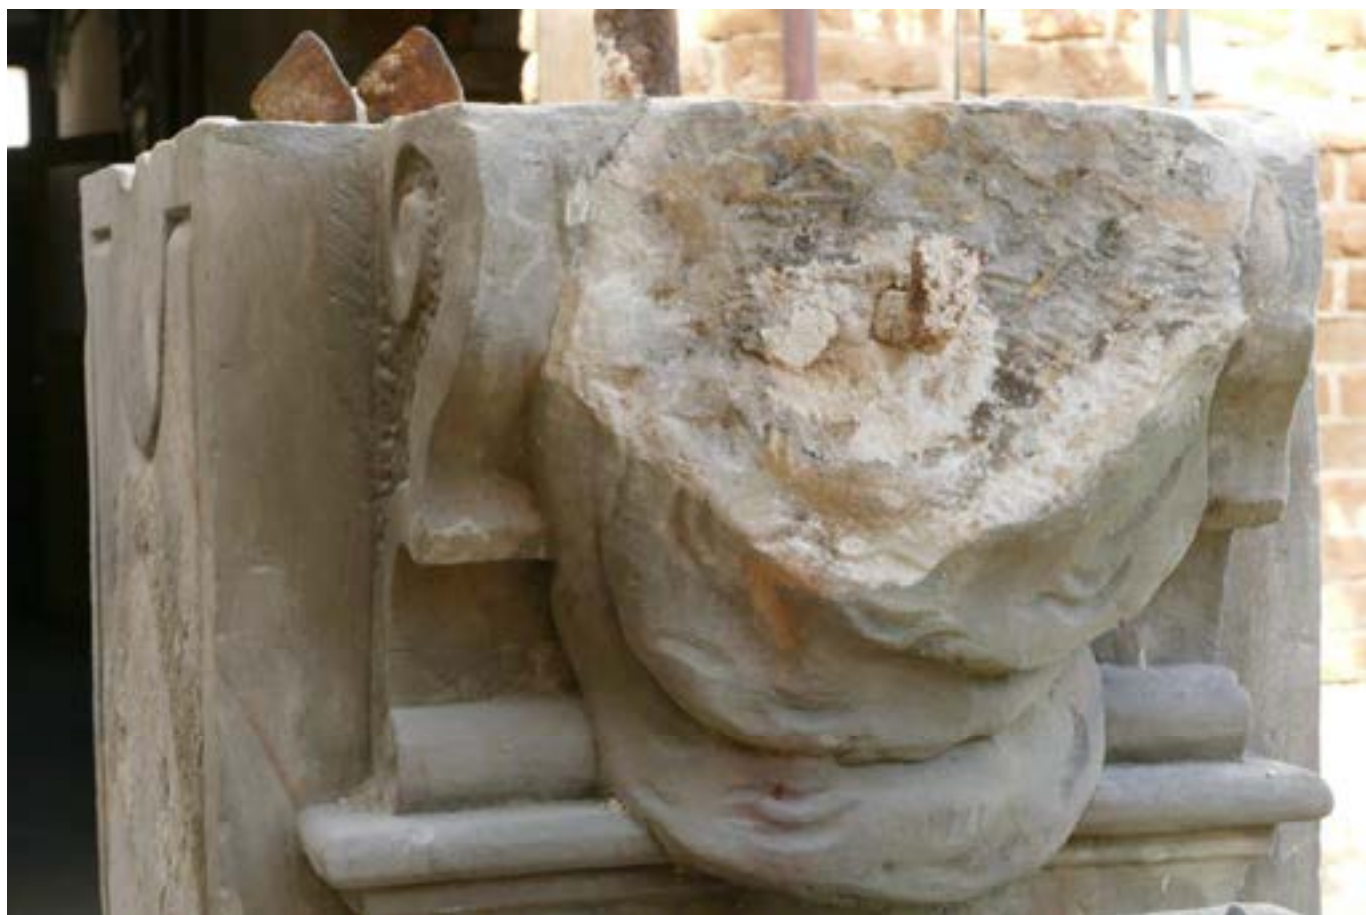
**Fotografie č. 35**  
Průběh restaurování – 2017

Horní partie levého boku podstavce – zkorodovaný hák pro ukotvení obláčku.

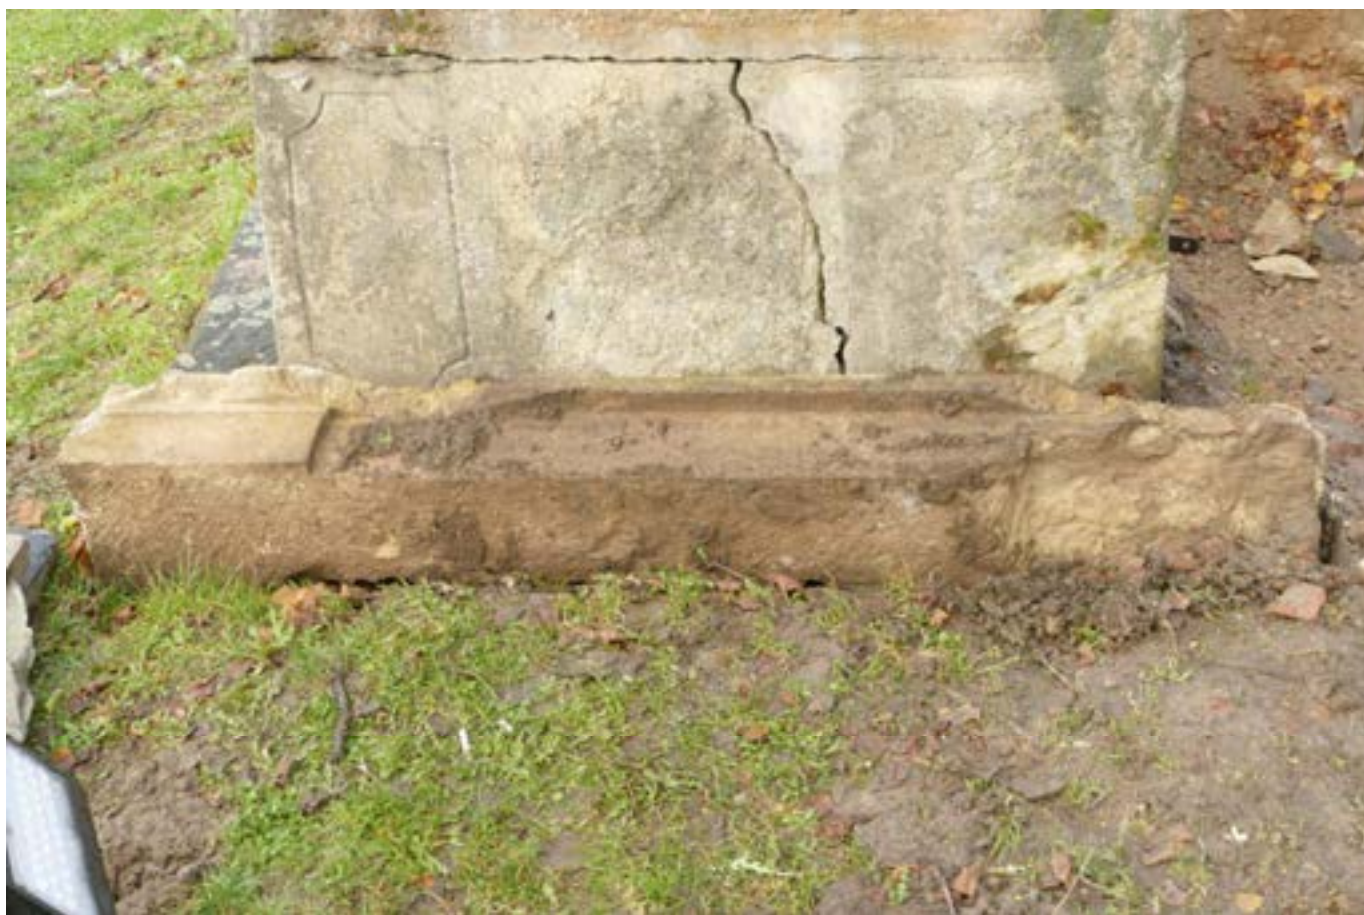
**Fotografie č. 44**

Kopaná sonda - bloku z kamenného chodníčku po obvodu ohrady. Na fotografii je dobře patrná profilace druhotně použitého kamenného prvku - jeho celkový tvar má charakter okenního parapetu. Nad ním jsou patrné praskliny v ohradní zídce.

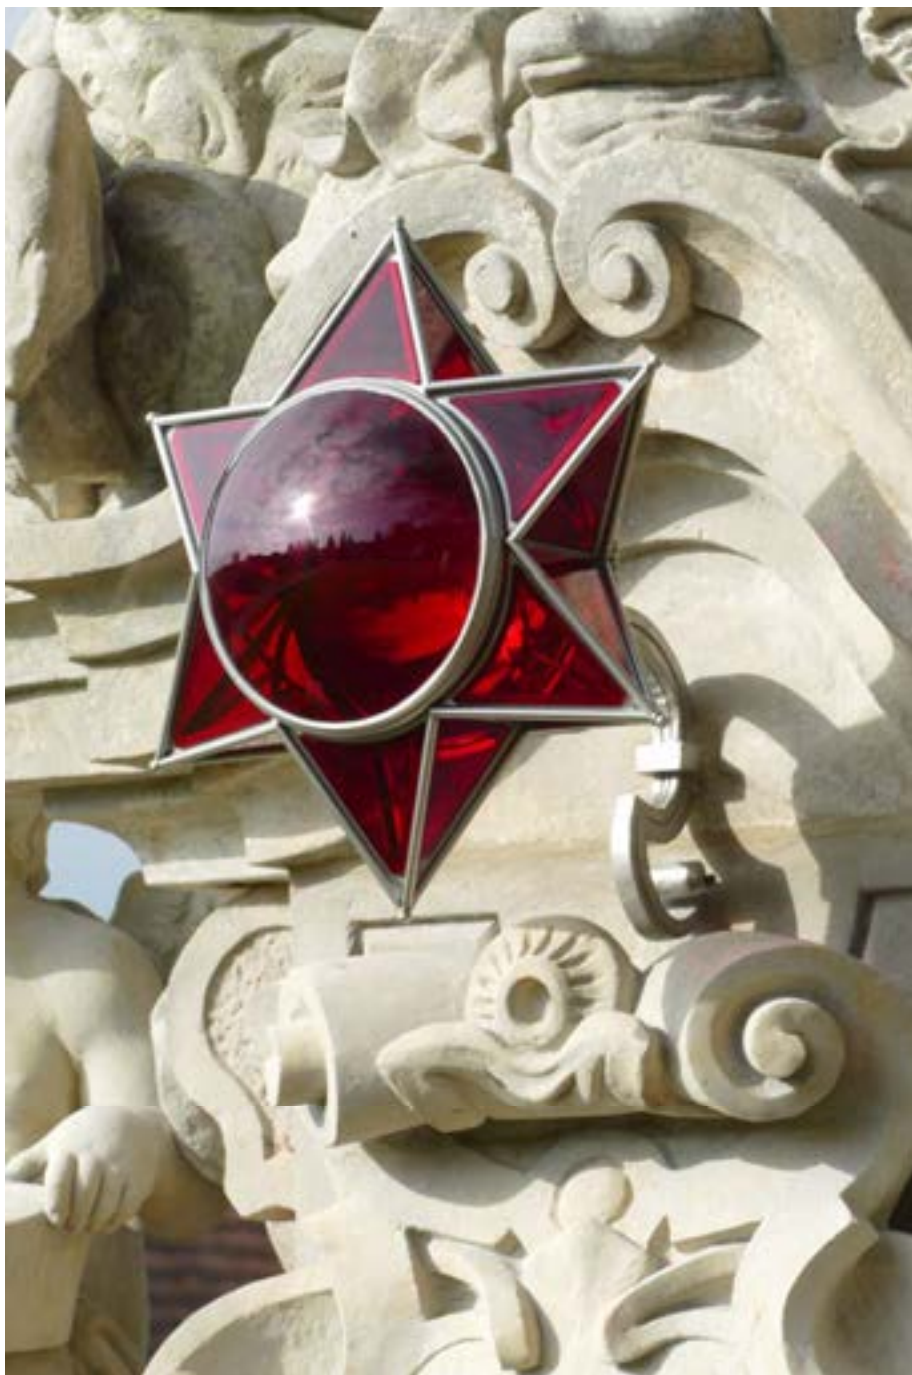
**Fotografie č. 103**

Konečný stav po restaurování – 2022

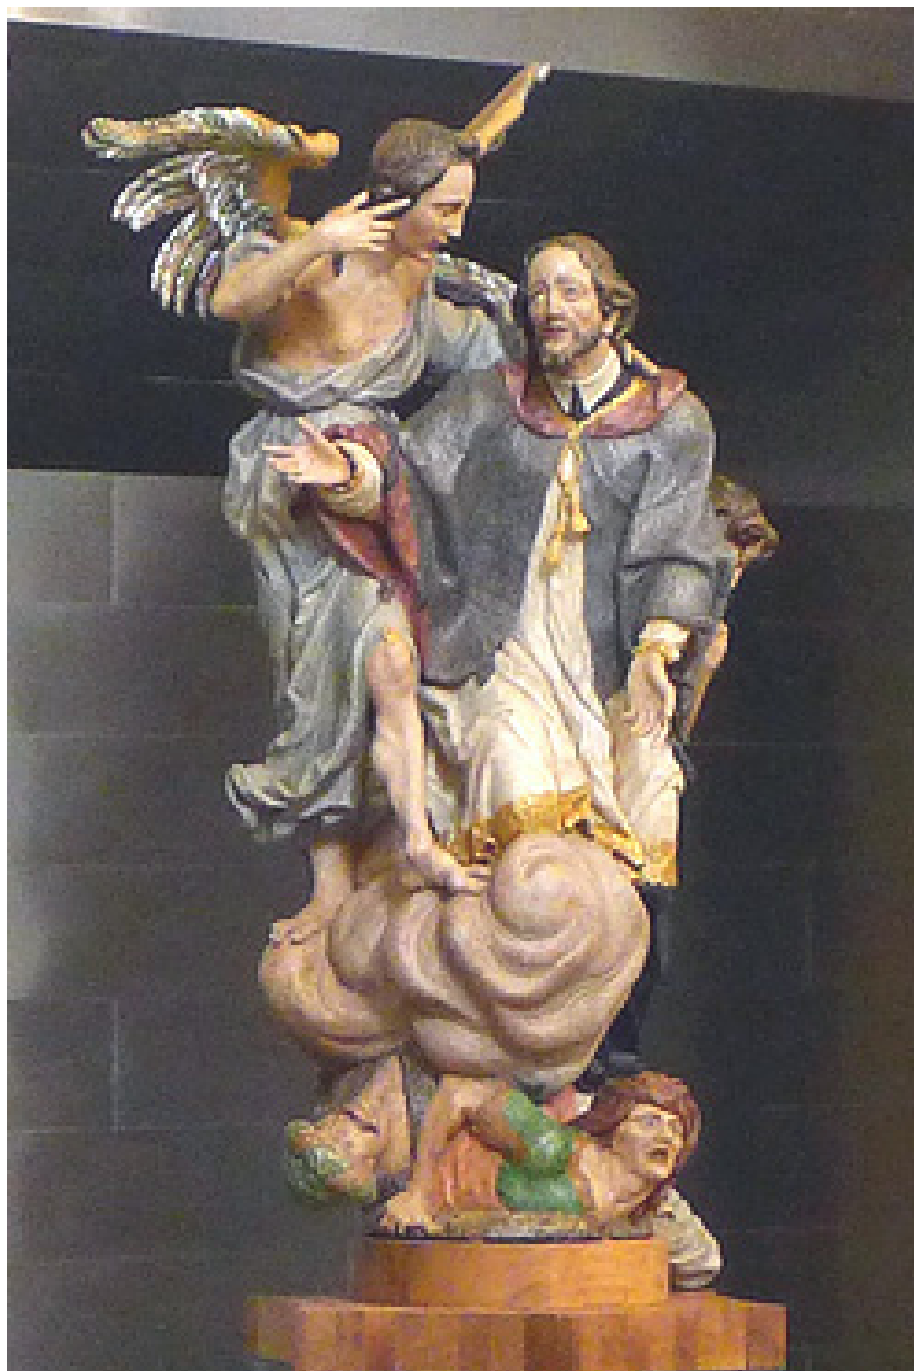
**Fotografie č. 105**

Srovnávací památka – sousoší sv. Ježíše Krista s Andělem ve Švábenicích.

Je zde ideová a principiálně také kompoziční podobnost s šebetovským sousoším.

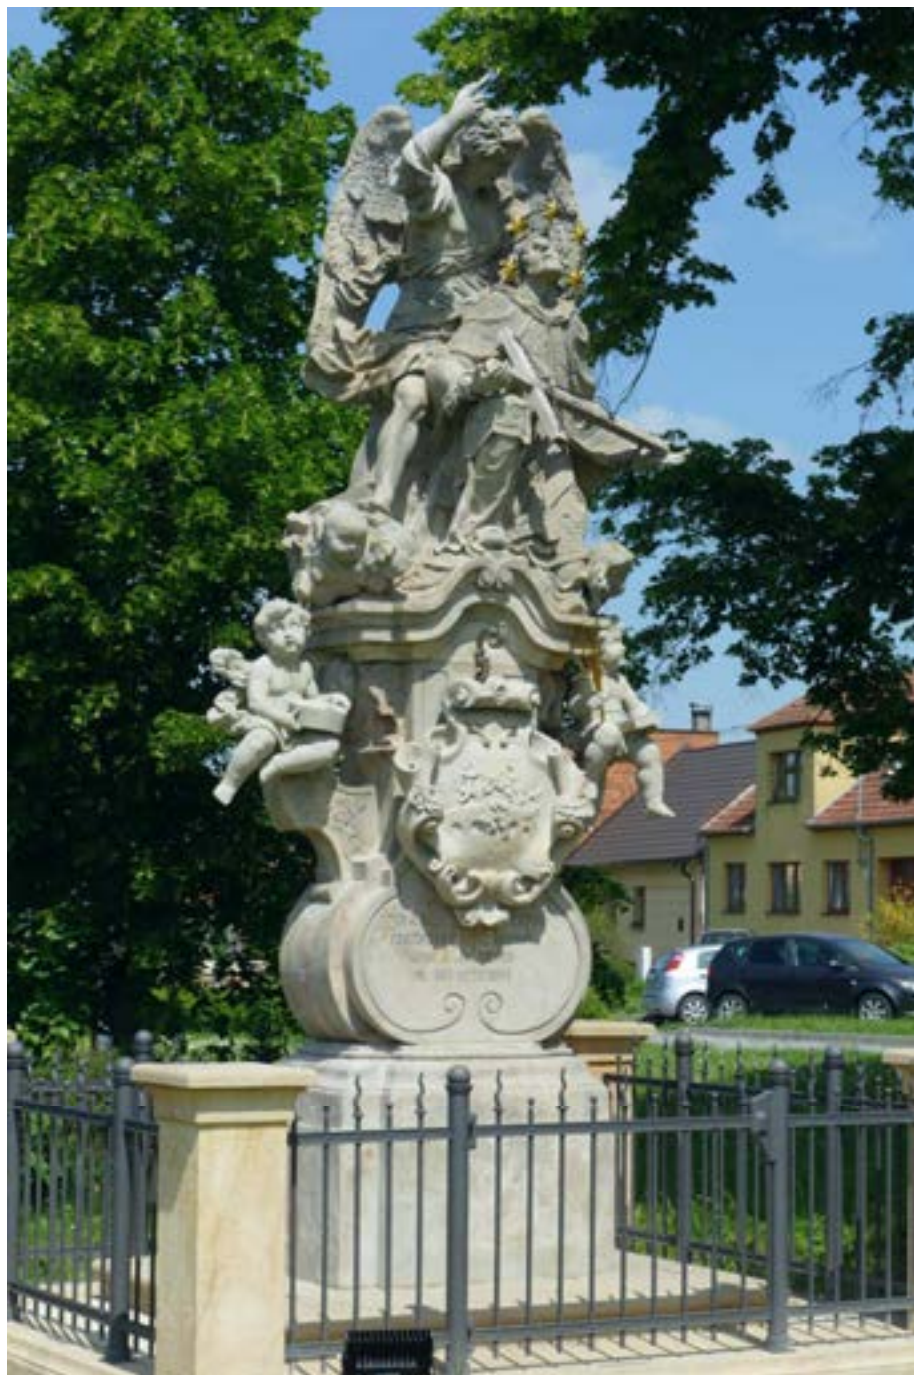
**Fotografie č. 107**

Konečný stav po restaurování – 2022

Zkouška s proporčním modelem krucifixu.

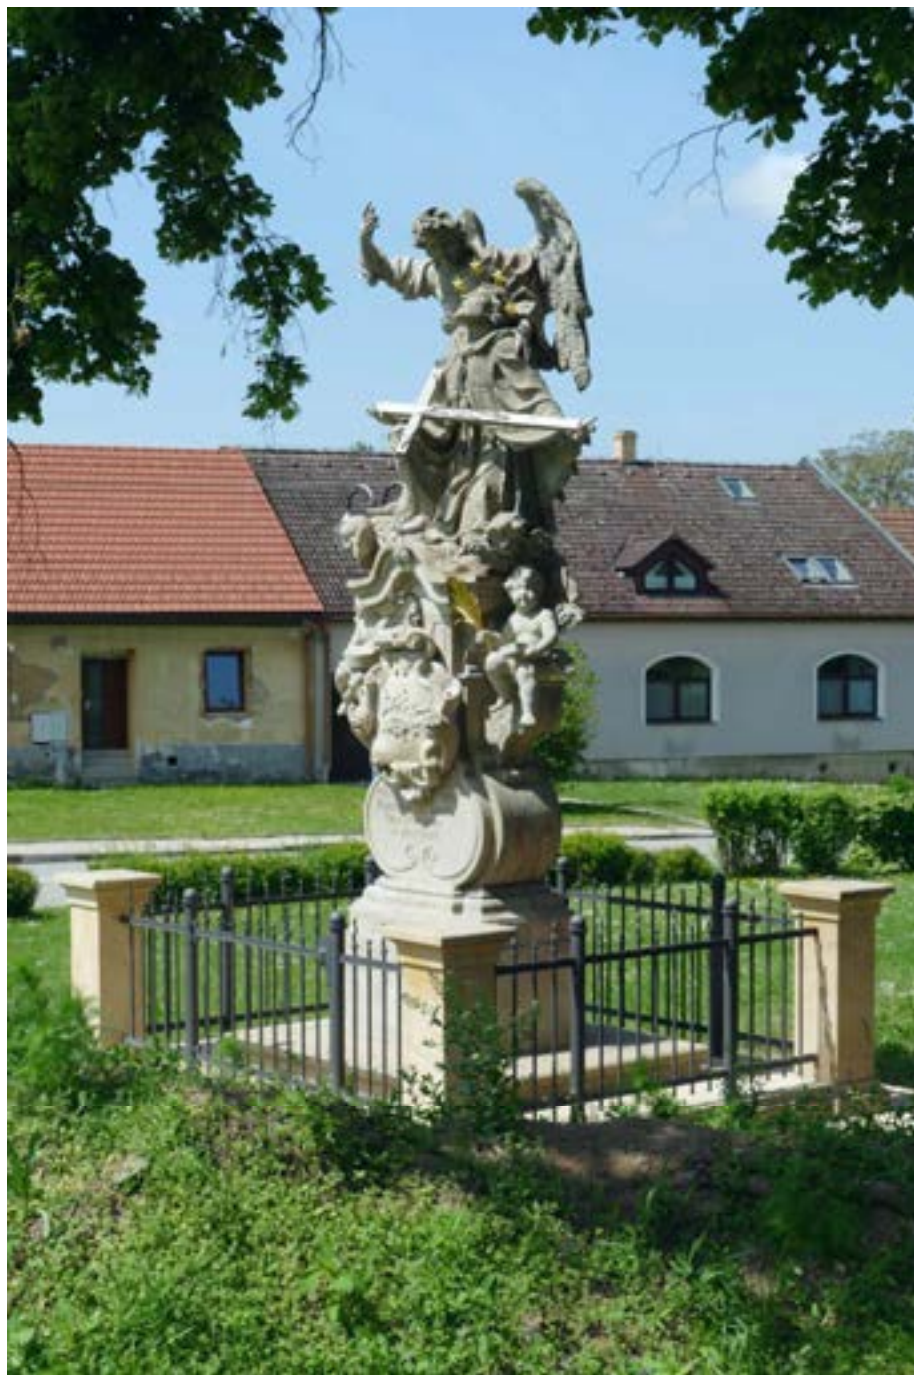
**Fotografie č. 108**

Konečný stav po restaurování – 2022

Zkouška s proporčním modelem krucifixu.

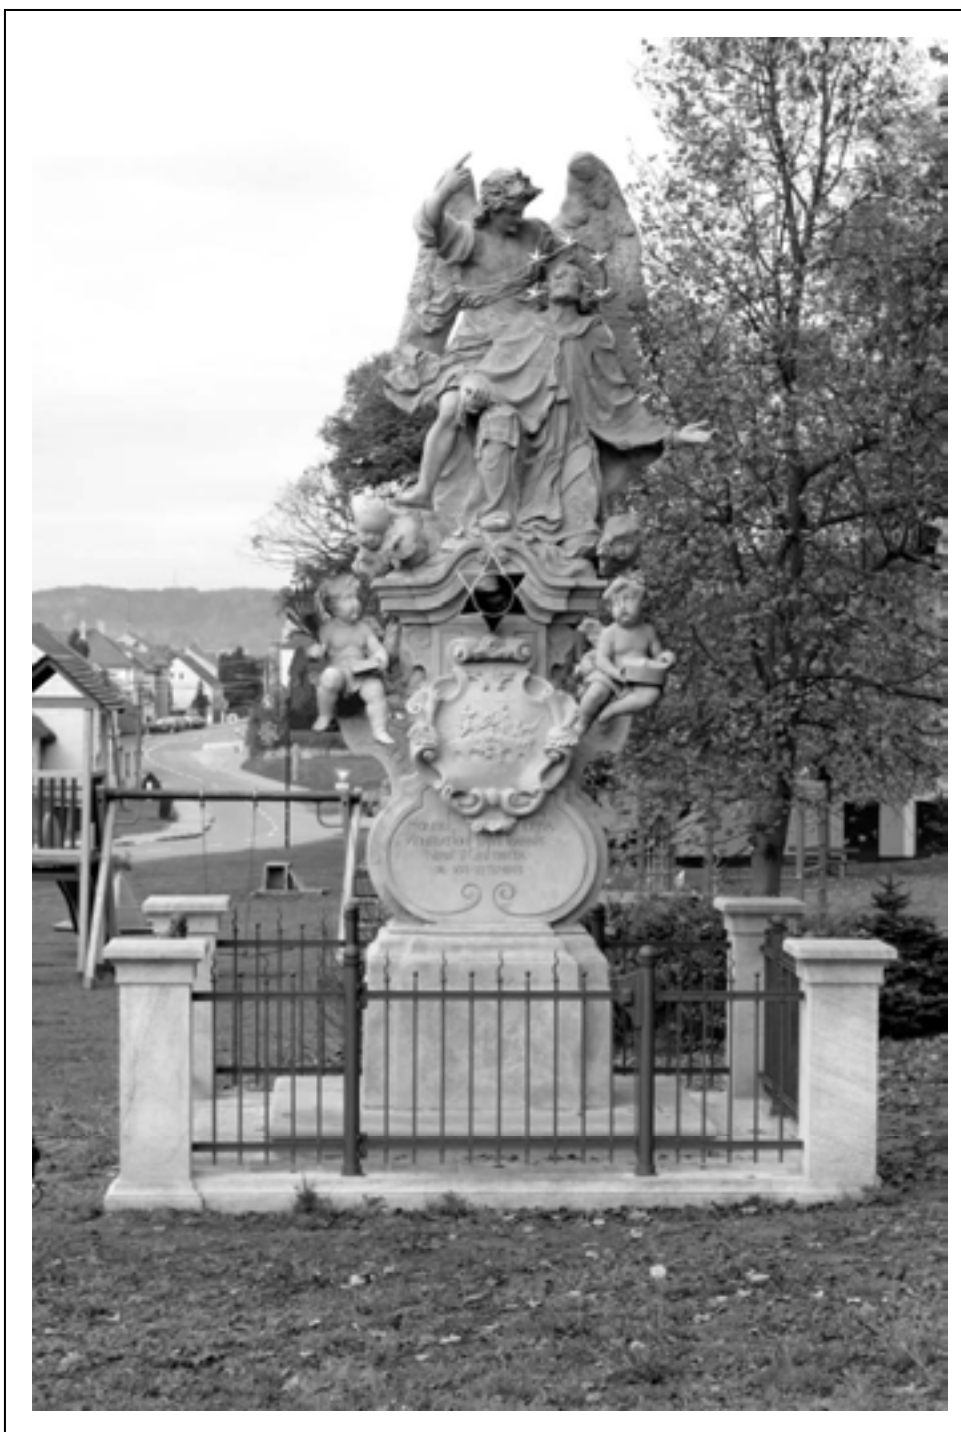
**Fotografie č. 109**

Konečný stav po restaurování – 2022

Zkouška s proporčním modelem krucifixu.
